L'accident radiologique de Goiânia

AGENCE INTERNATIONALE DE L'ÉNERGIE ATOMIQUE, VIENNE, 1989

**L'ACCIDENT RADIOLOGIQUE DE GOIANIA
AIEA, VIENNE, 1989
STI/PUB/815
ISBN 92-0-229089-X**

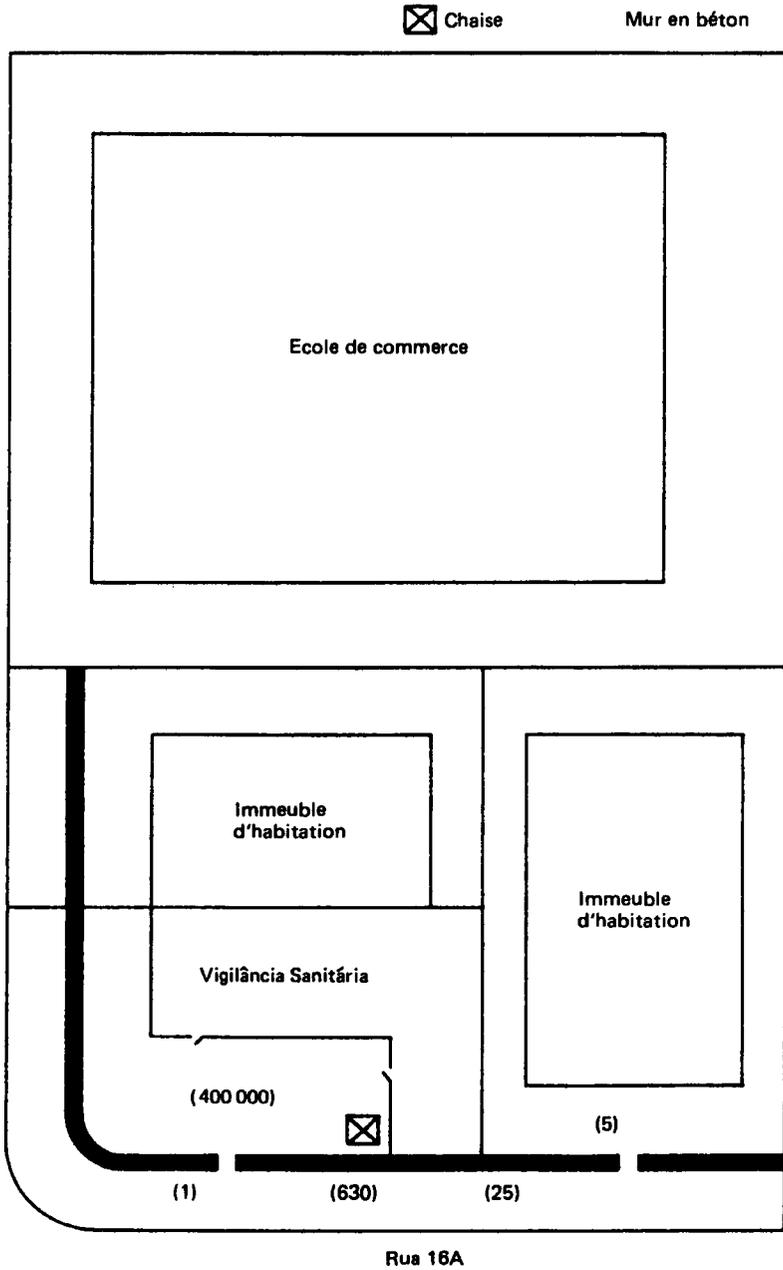
FIG. 10. Le débit de dose (en $\mu\text{Sv}\cdot\text{h}^{-1}$) aux alentours de la Vigilância Sanitária, Rua 16A.

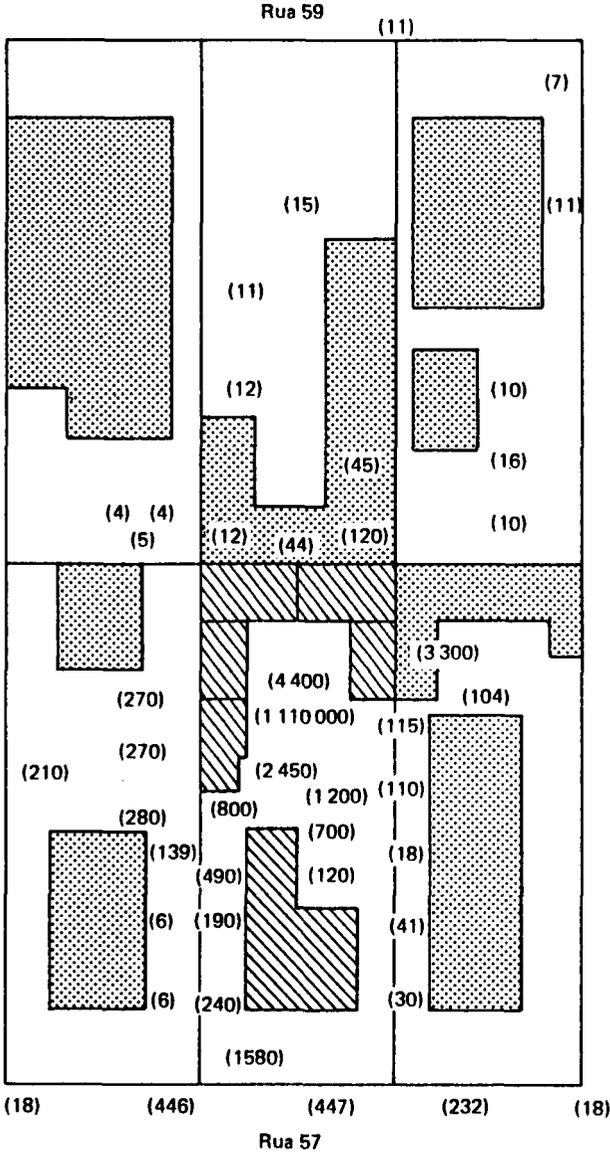
FIG. 20. Débits de dose (en $\mu\text{Sv}\cdot\text{h}^{-1}$) autour de la maison de R.A. dans la Rua 57.

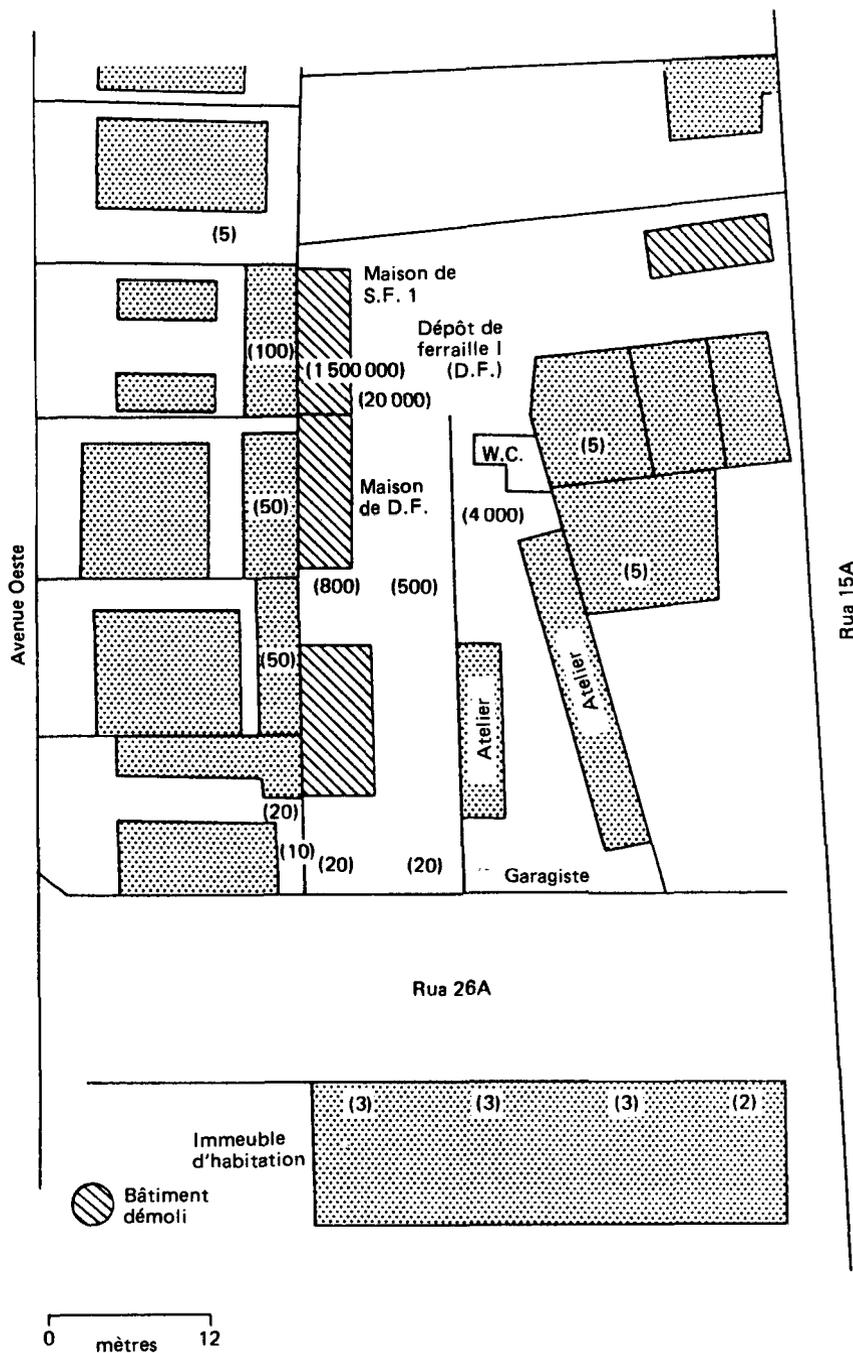
FIG. 21. Débits de dose (en $\mu\text{Sv}\cdot\text{h}^{-1}$) autour de la maison de D.F. dans la Rua 15 A.

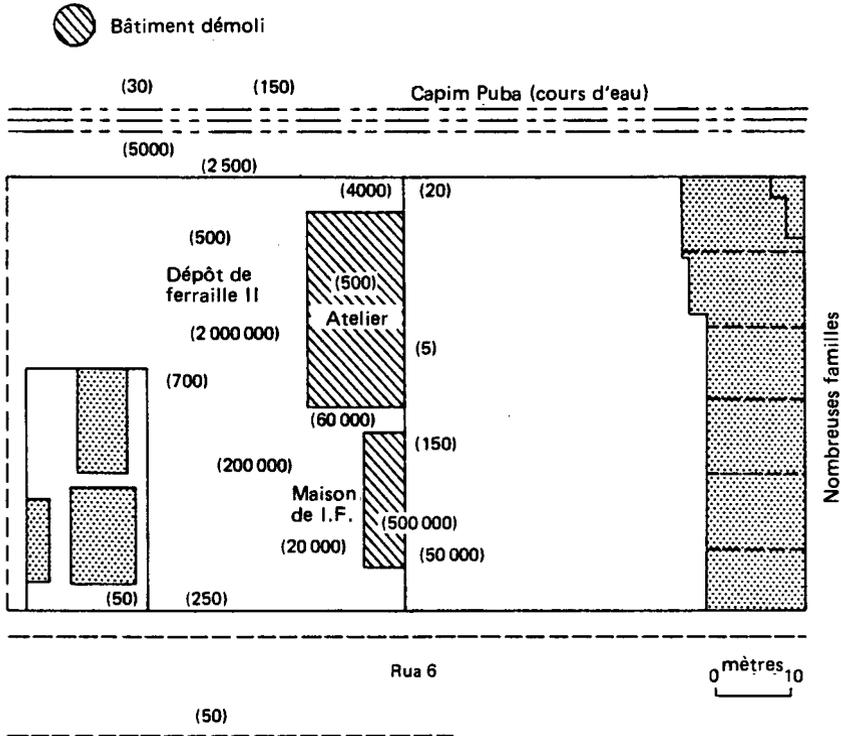
FIG. 22. Débits de dose (en $\mu\text{Sv}\cdot\text{h}^{-1}$) autour de la maison de I.F. dans la Rua 6.

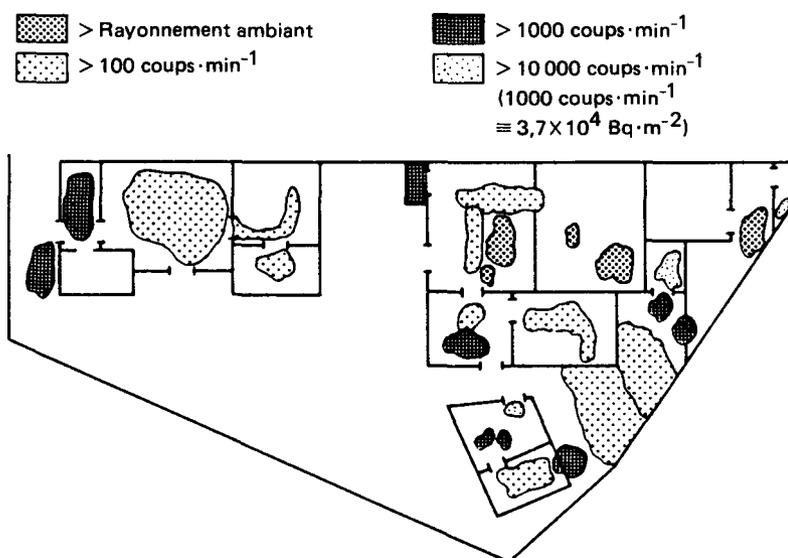
FIG. 23. Débits de dose (en $\mu\text{Sv}\cdot\text{h}^{-1}$) dans une zone d'habitation contaminée par les résidents et les visiteurs.

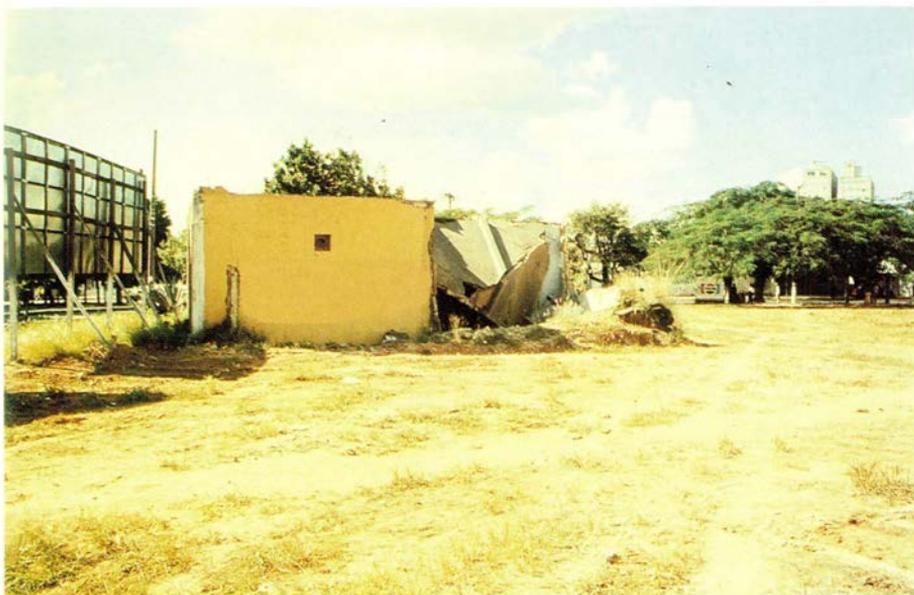
On sait maintenant que, vers la fin de 1985, l'IGR a quitté les locaux qu'il occupait, et qu'une nouvelle association a emménagé dans d'autres locaux. L'appareil de téléthérapie au cobalt 60 a été transporté dans les nouveaux locaux. La propriété de l'équipement de l'IGR ayant fait l'objet d'un différend, l'appareil de téléthérapie au césium 137 a été laissé sur place. La CNEN n'a pas reçu notification de ces modifications, comme l'exigeaient les conditions de l'autorisation. La plus grande partie de la clinique et certains des immeubles voisins ont été démolis. Les salles de thérapie n'ont pas été démolies, mais sont tombées en ruines et semblent avoir servi d'abri à des vagabonds. (Voir les photographies 1 à 3.)

1. Goiânia — Locaux abandonnés d'où la source au césium a été emportée.

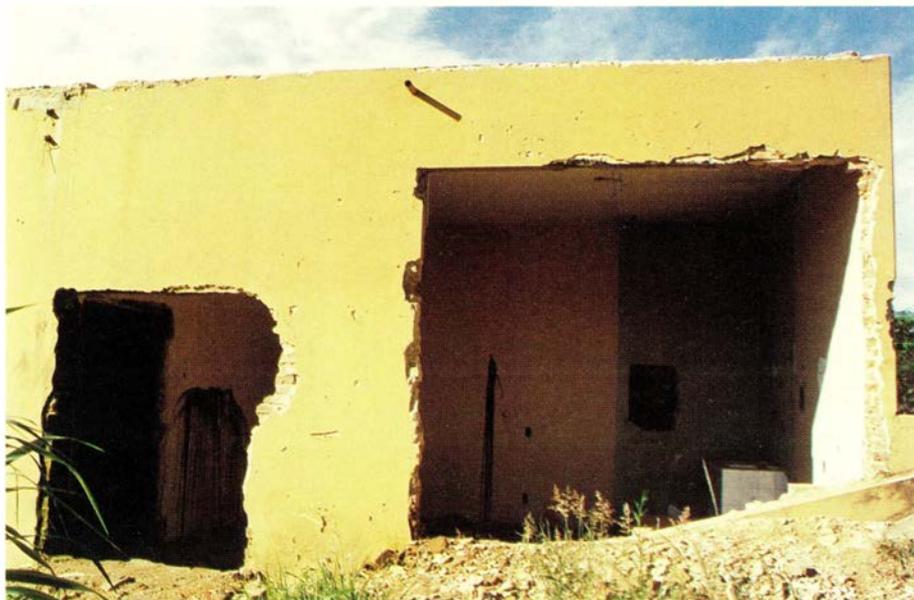
2. Goiânia — Locaux abandonnés d'où la source au césium a été emportée.

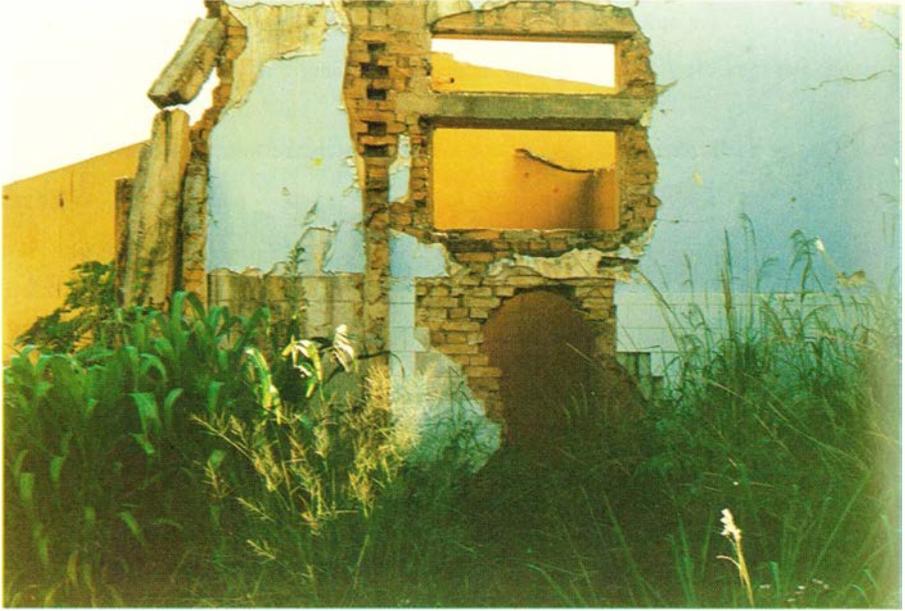
3. Goiânia — Locaux abandonnés d'où la source au césium a été emportée.

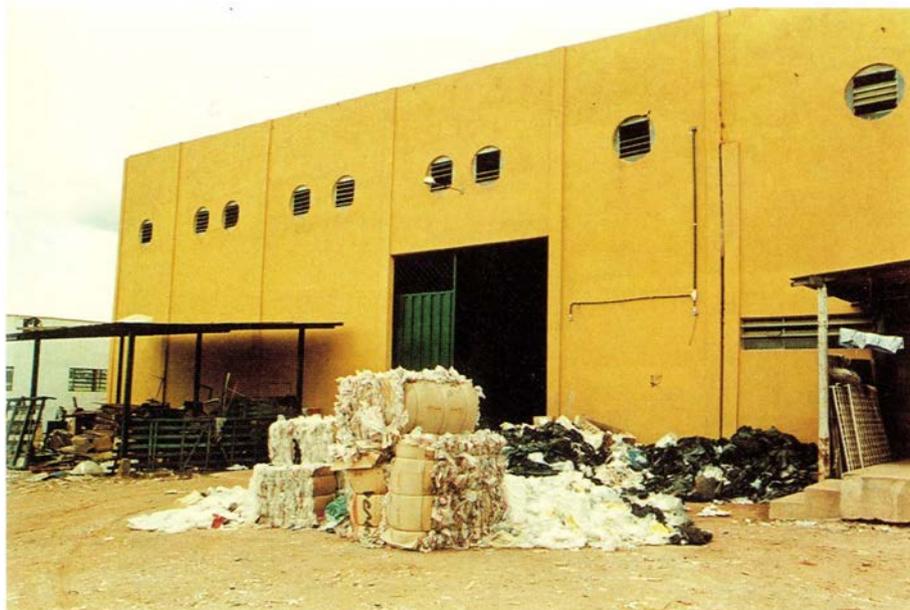
9. Balles contaminées de papier de récupération destiné à être recyclé.

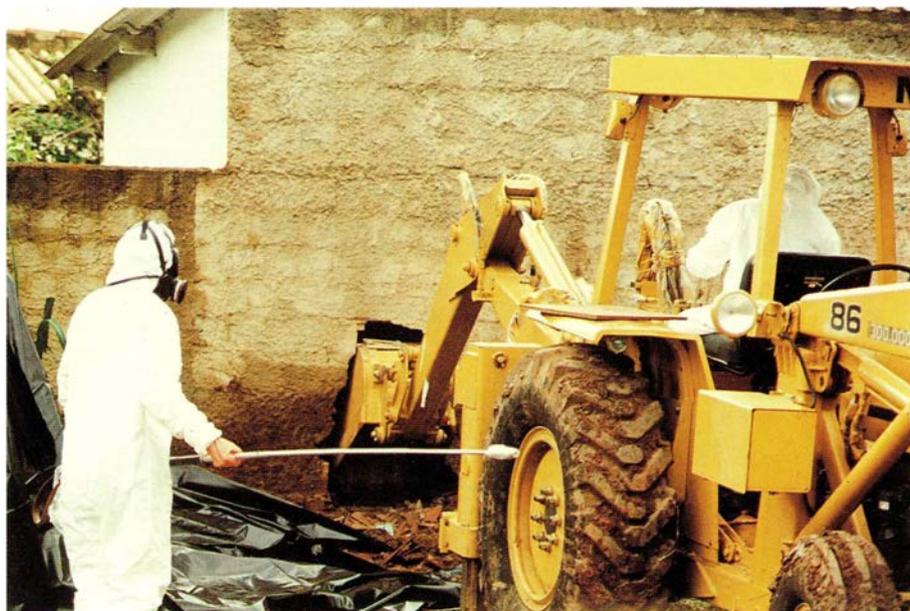
10. Enlèvement à l'excavateur d'un point chaud donnant lieu à un débit de dose de $0,5 \text{ Sv}\cdot\text{h}^{-1}$.

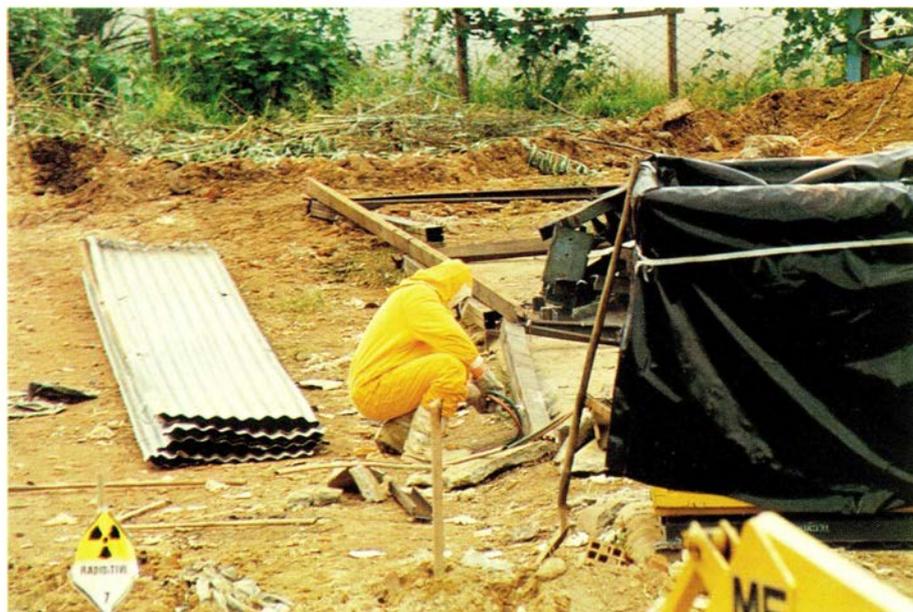
12. Dépôt de ferraille II: des poutrelles contaminées sont découpées.

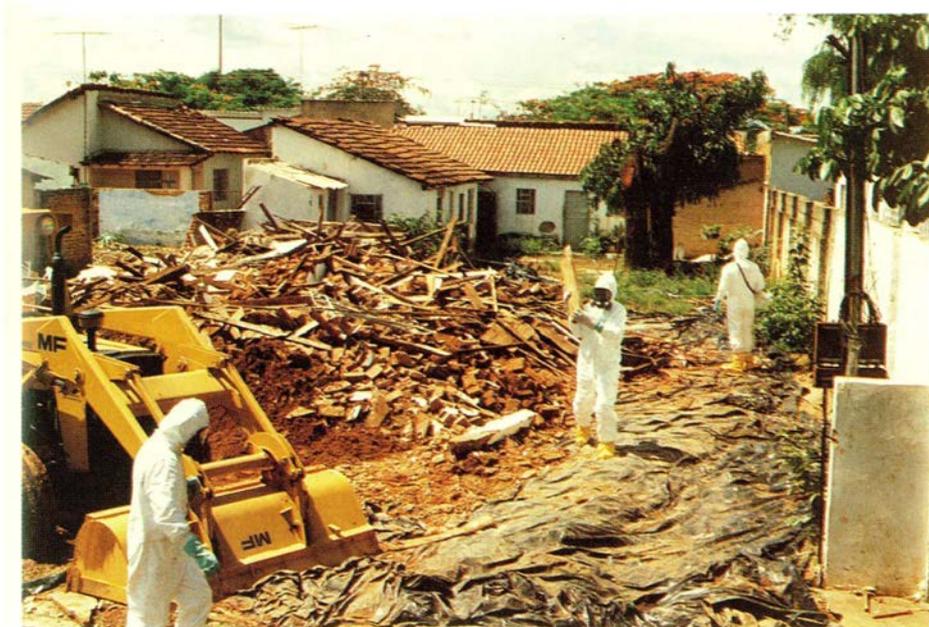
13. Gravats contaminés après démolition de la maison de R.A. dans la Rua 57.

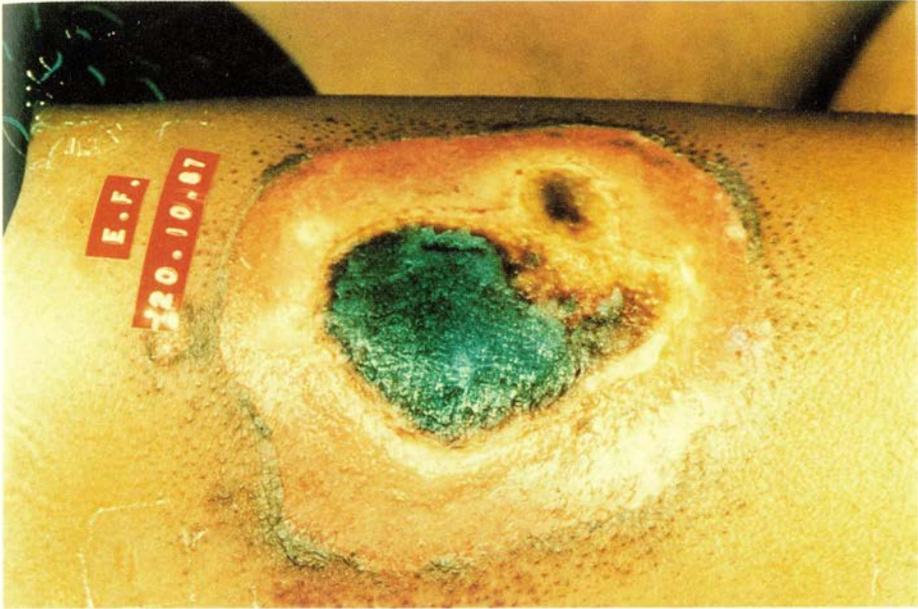
25. Radiolésion sur la cuisse, 25 jours environ après l'irradiation.

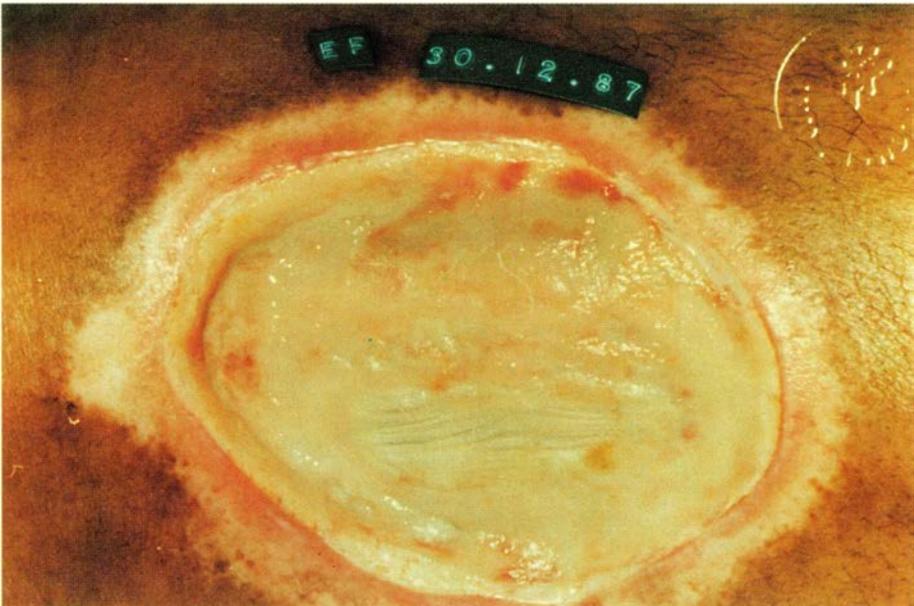
26. La lésion s'est étendue aux muscles de la cuisse et mesure 100 mm × 120 mm.

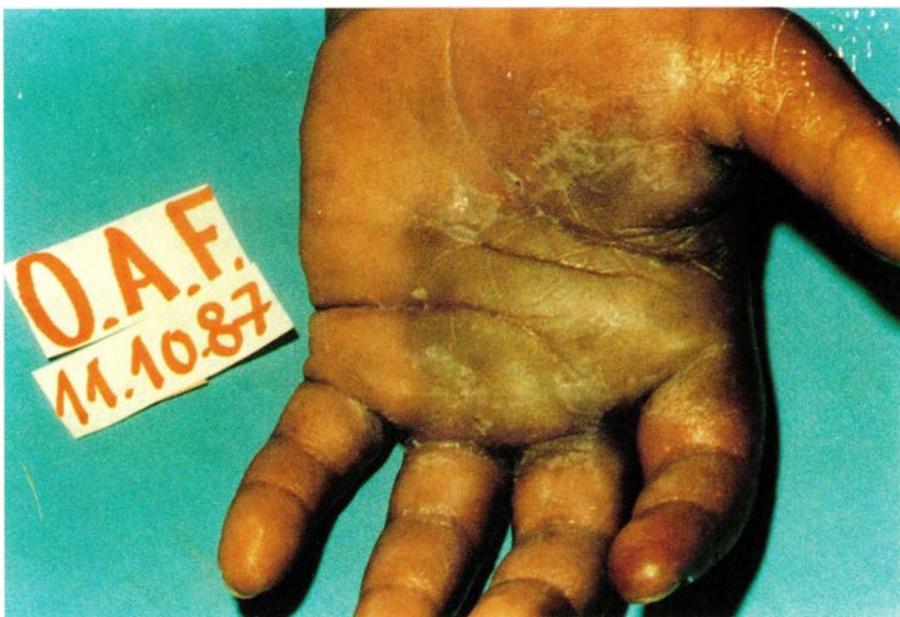
28. *Phlyctène étendue sur la paume de la main, avec desquamation humide.*

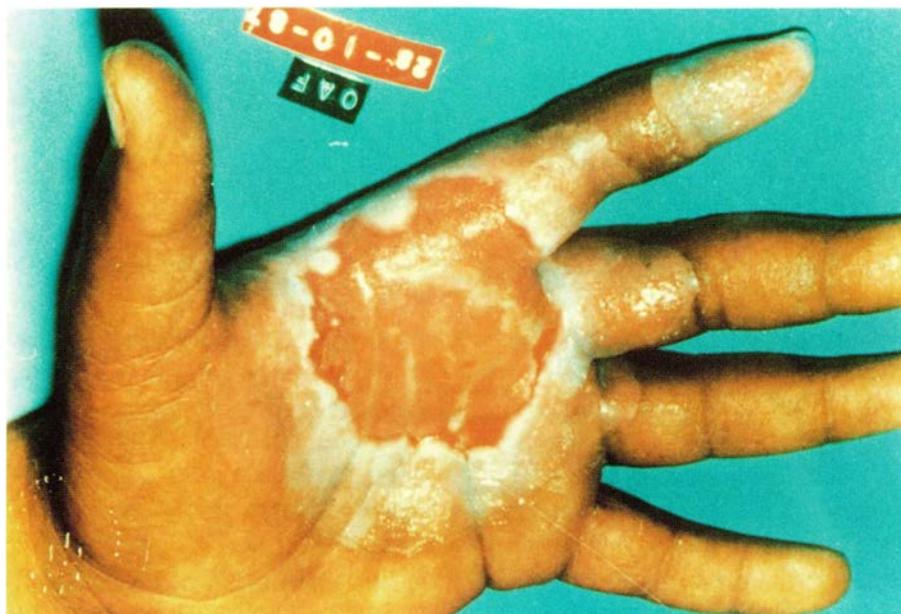
29. *La phlyctène s'est ouverte et la lésion s'est étendue à l'index et au médus.*

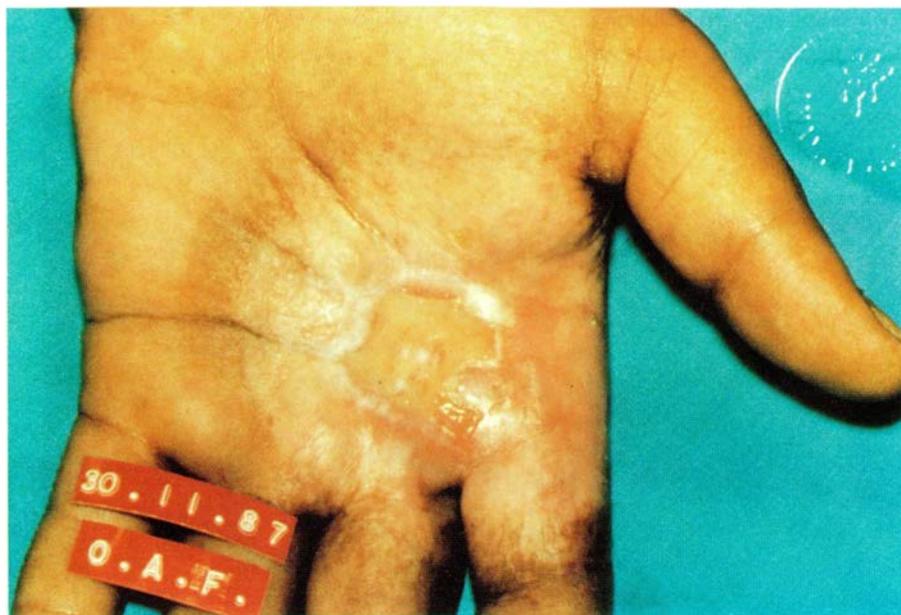
30. *Cicatrisation partielle de la lésion sur la paume de la main.*

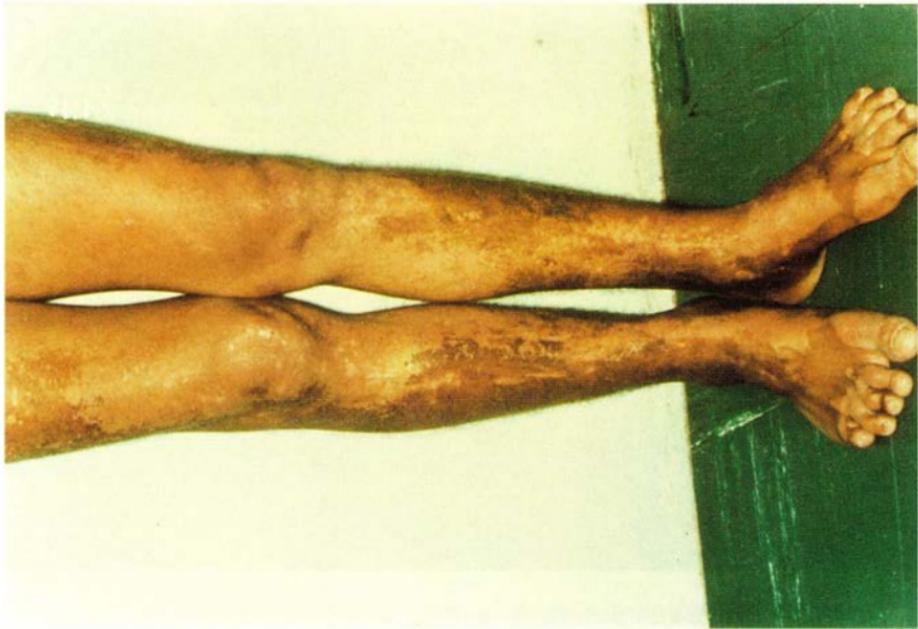
31. *Lésion cutanée superficielle (en voie de cicatrisation).*
