El accidente radiológico de Goiânia

ORGANISMO INTERNACIONAL DE ENERGIA ATOMICA, VIENA, 1989

EL ACCIDENTE RADIOLOGICO DE GOIÂNIA

El accidente de Goiânia fue uno de los accidentes radiológicos más graves que hayan ocurrido hasta la fecha. Causó la muerte de cuatro personas y lesiones por radiación a muchas otras; además, ocasionó la contaminación radiactiva de parte de la ciudad.

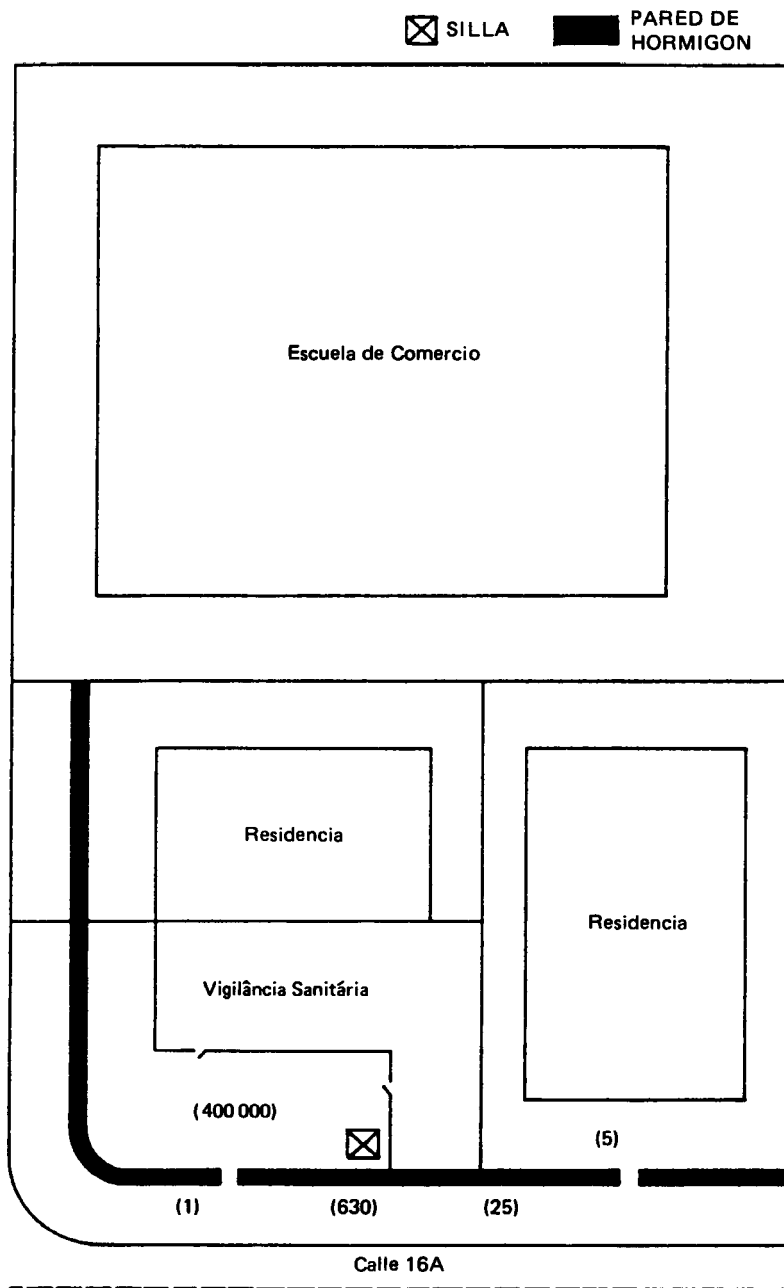
FIG. 10. Tasas de dosis (en $\mu\text{Sv}\cdot\text{h}^{-1}$) detectadas alrededor de la Vigilância Sanitária (el departamento de salud pública en Goiânia), en la Rua (calle) 16 A.

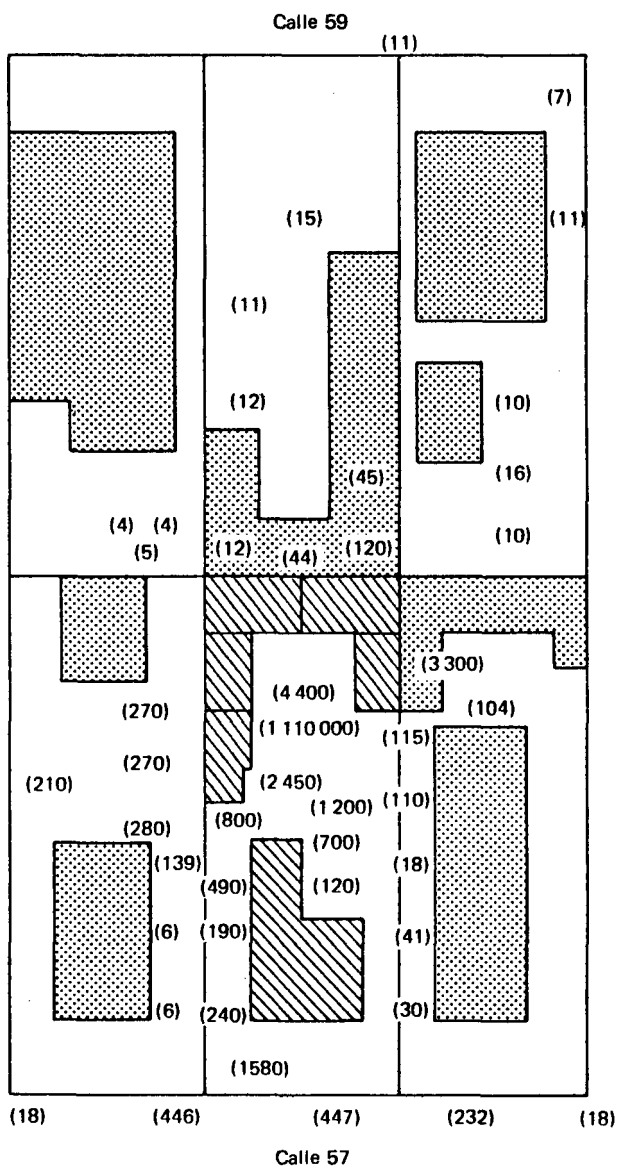
FIG. 20. Tasas de dosis (en $\mu\text{Sv}\cdot\text{h}^{-1}$) alrededor de la vivienda de R.A. en la Rúa (calle) 57.

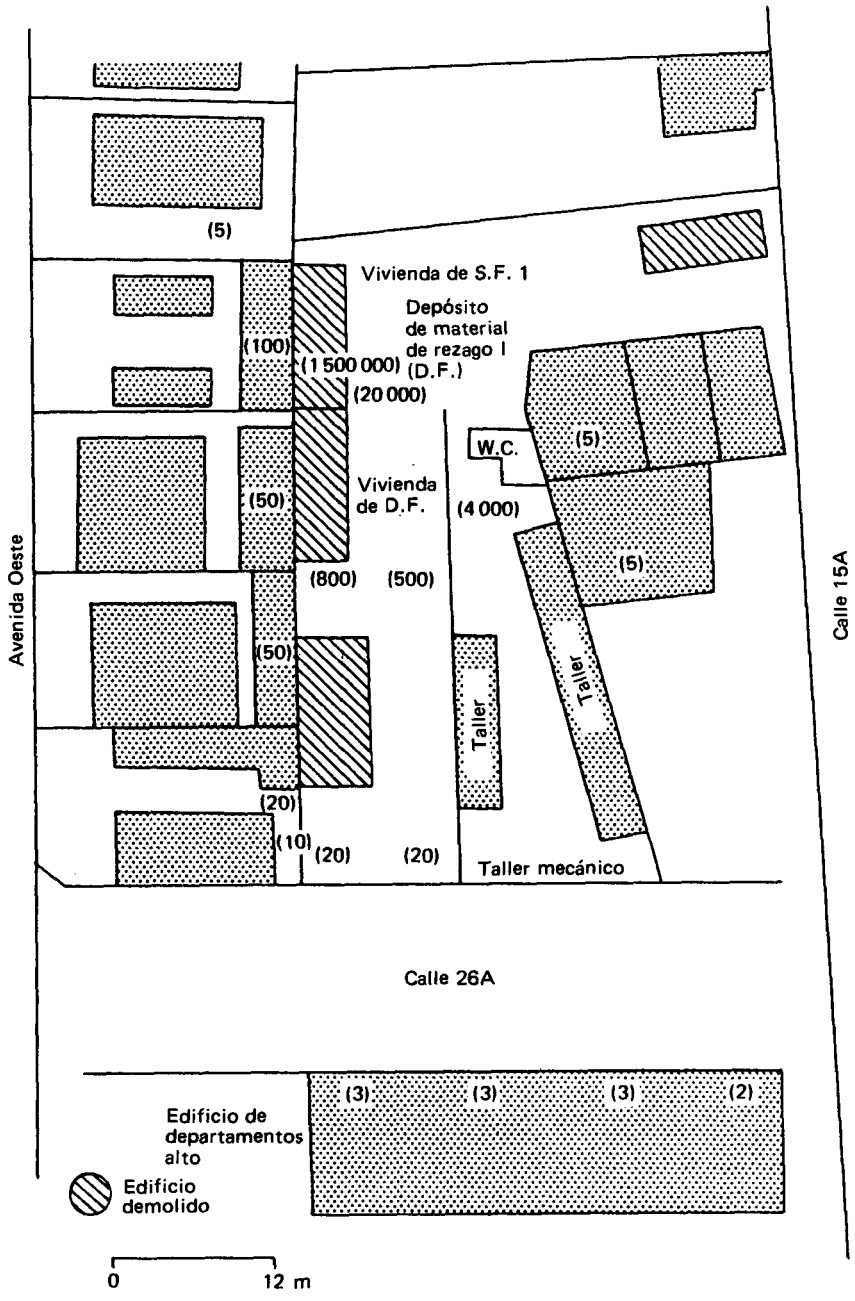
FIG. 21. Tasas de dosis (en $\mu\text{Sv}\cdot\text{h}^{-1}$) alrededor de la vivienda de D.F. en la Rúa (calle) 15 A.

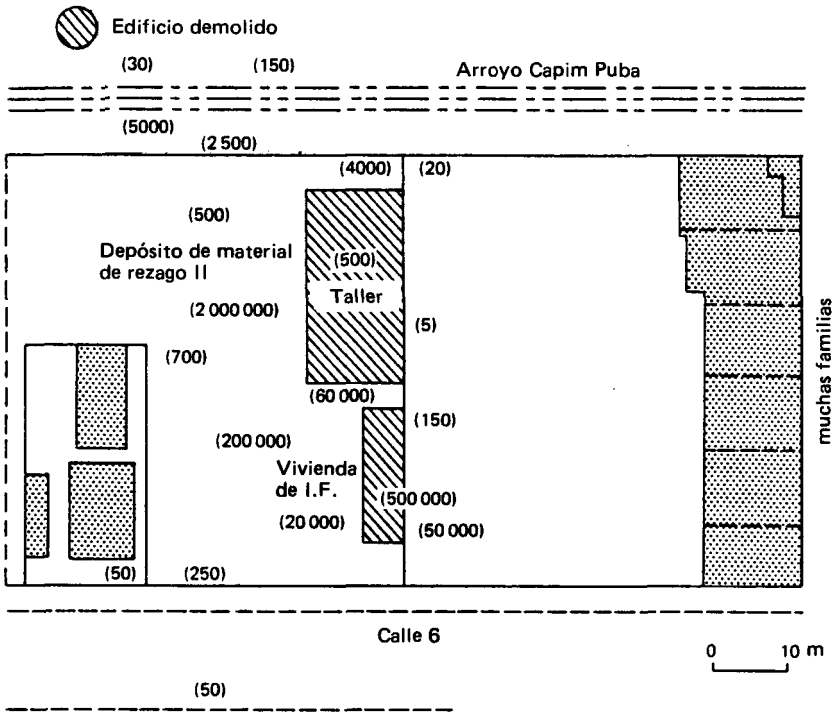
FIG. 22. Tasas de dosis (en $\mu\text{Sv}\cdot\text{h}^{-1}$) encontradas alrededor de la vivienda de I.F. en la Rua (calle) 6.

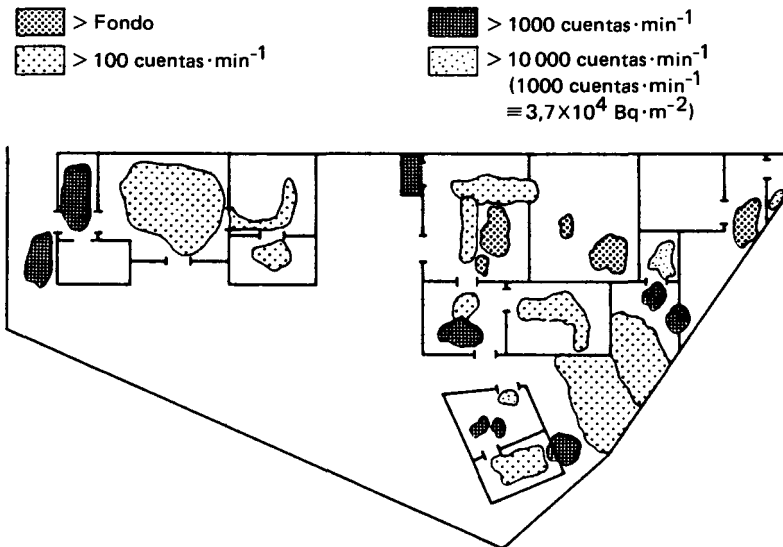
FIG. 23. Tasas de dosis (en $\mu\text{Sv}\cdot\text{h}^{-1}$) en un área habitacional contaminada por habitantes y visitas.

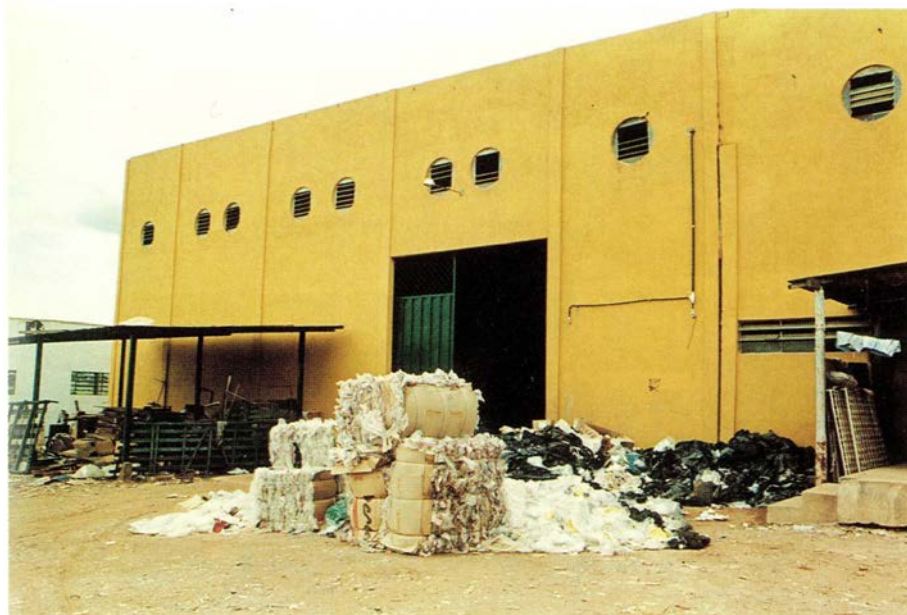
9. Paquetes de papel contaminado que habían sido recogidos por los “sucateiros” (chatarros) para su reciclado.

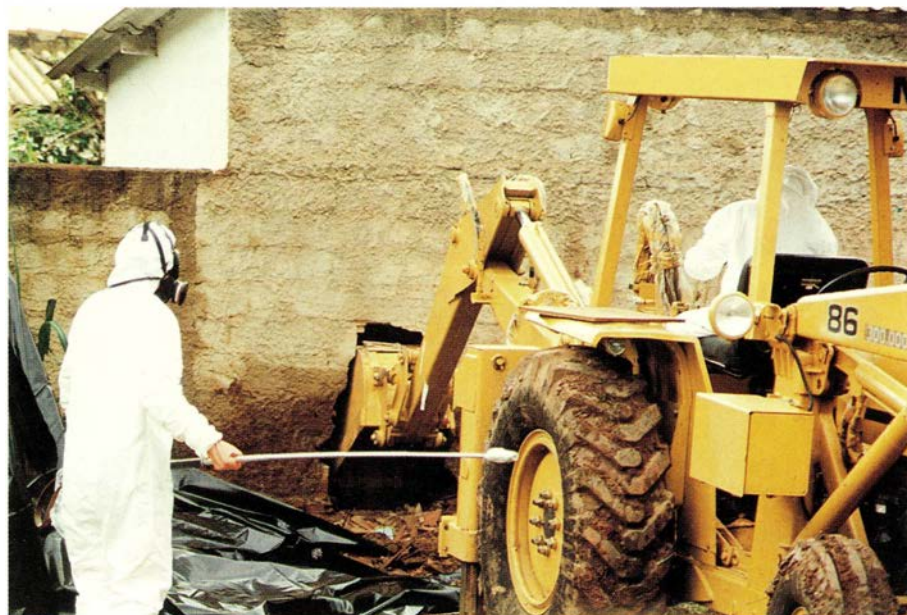
10. Se hace un agujero para sacar un foco puntual de radiación con una tasa de dosis de $0,5 \text{ Sv} \cdot \text{h}^{-1}$.

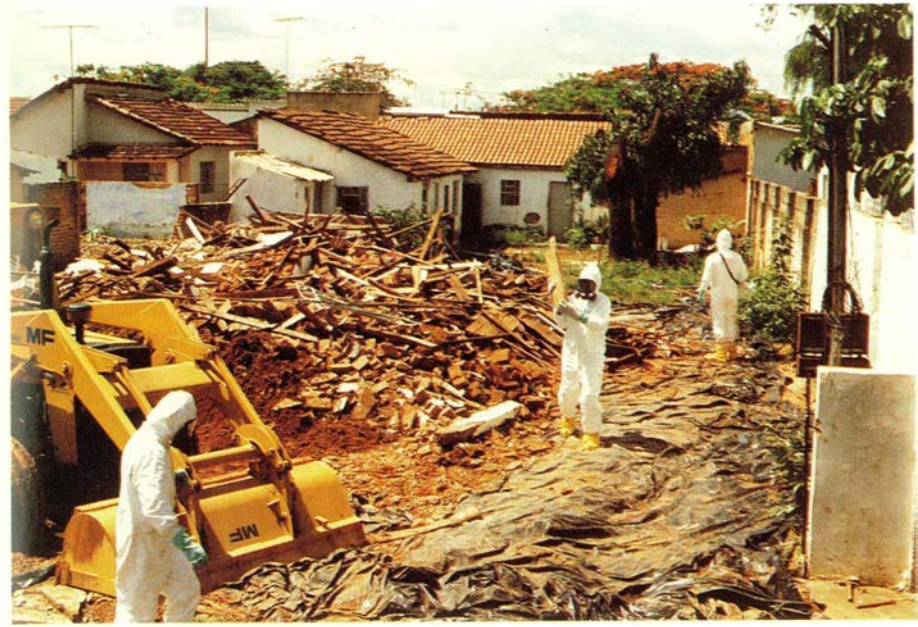
13. *Escombros contaminados de la demolición de la casa de R.A. en la Rua (calle) 57.*

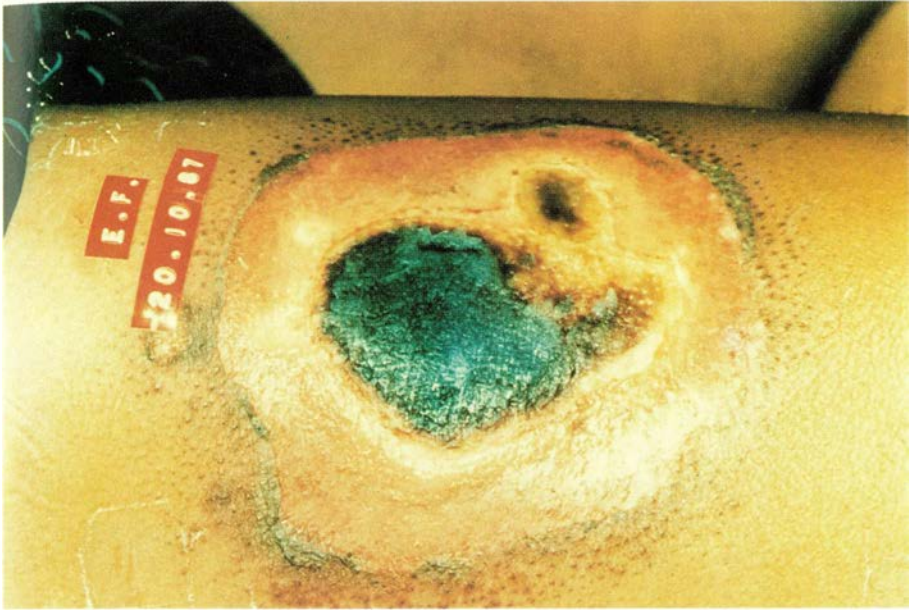
25. Una lesión inducida por radiación en el muslo, alrededor de 25 días después de la irradiación.

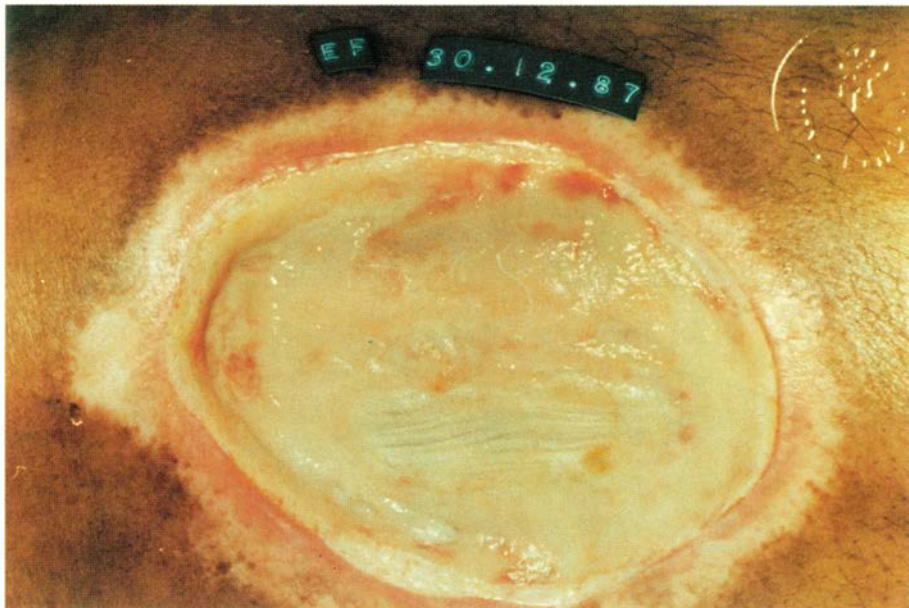
Alrededor del 12 de octubre, las lesiones cutáneas presentaban indicios de resecamiento, eliminación de la piel necrosada y re-epitelización, confirmando el daño superficial ocurrido por radiación beta (véase la fotografía 31). Esta evolución fue seguida unas tres semanas más tarde por lesiones profundas en diez de los veinte pacientes, indicando daño por radiación gamma en tejidos más profundos (véase la fotografía 26).

26. E.F., 30 de diciembre de 1987. Evolución de la lesión en el muslo. El daño se ha extendido dentro de la musculatura del muslo. Se había efectuado una serie de debridamientos de la herida. Lesión de aproximadamente 100 mm × 120 mm. (Véase la Sección 10.1.)

26. La herida se ha extendido dentro de la musculatura del muslo. Lesión de unos 100 mm × 120 mm.

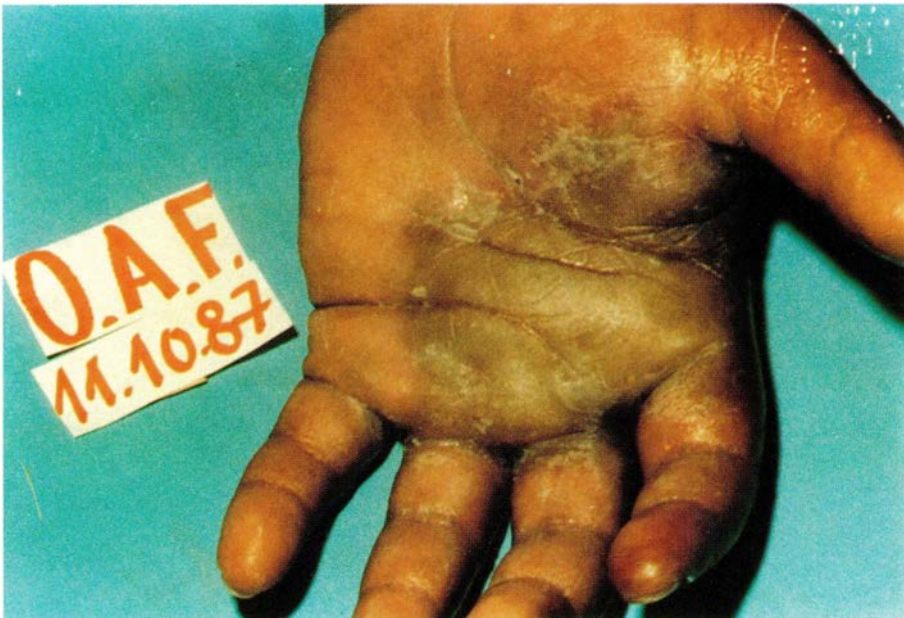
28. *Gran ampolla sobre la palma de la mano. Nótese la descamación húmeda.*

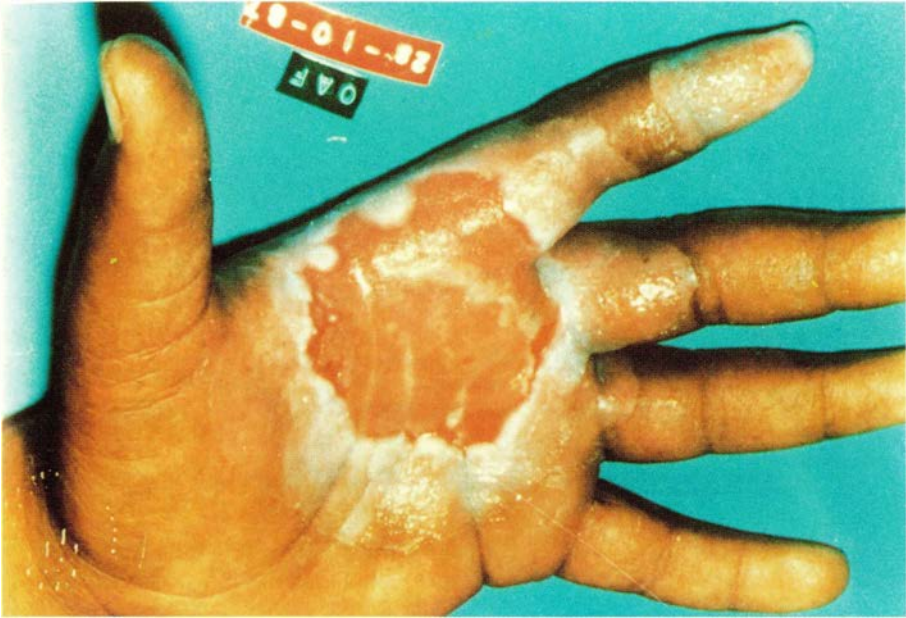
29. O.F.1., 28 de octubre de 1987. Lesión sobre la palma de la mano, mostrando la evolución de la herida. La ampolla se ha abierto completamente y el daño se ha extendido hacia los dedos índice y medio. Nótese la falange terminal del dedo índice usado para extraer cesio 137 de la cápsula de la fuente. Alrededor de 36 días después de la irradiación. (Véanse las Secciones 5.1 y 5.3.)

29. *La ampolla está completamente abierta y el daño se ha extendido hacia los dedos índice y medio.*

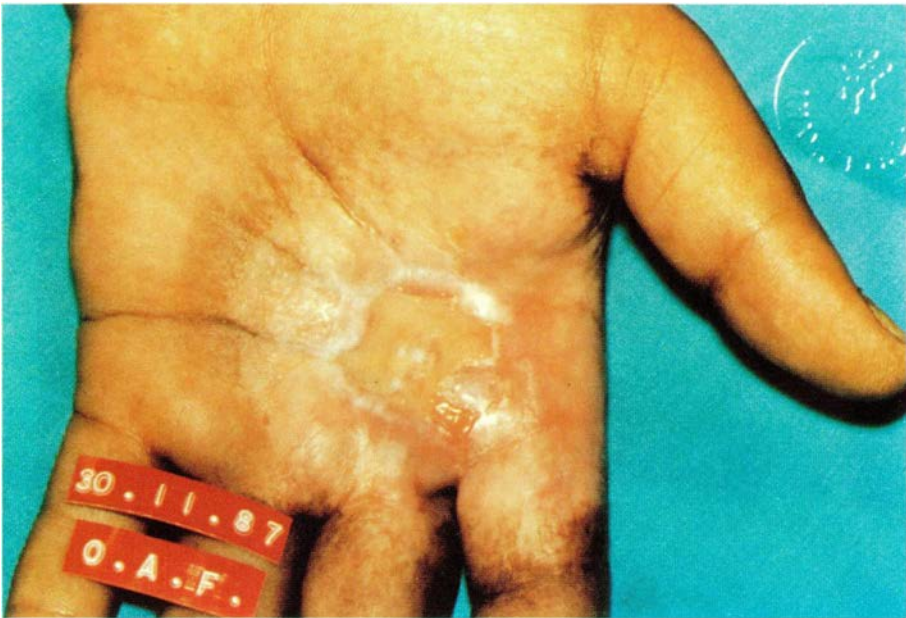
30. *La lesión sobre la palma de la mano se ha curado parcialmente.*

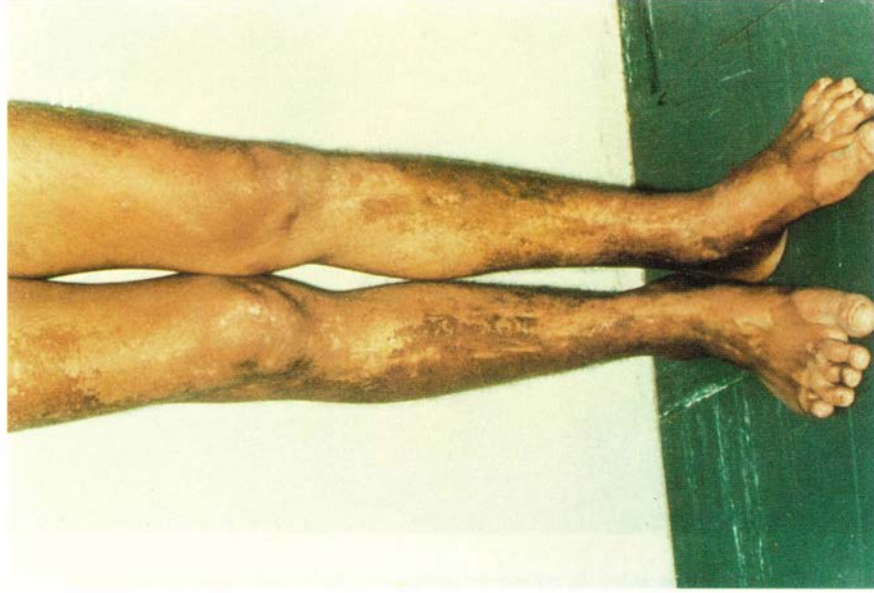
31. *Herida superficial en la piel debida a irradiación beta (en fase de curación).*
