# Серия изданий МАГАТЭ по ядерной энергии

# ОБЗОР СЛУЧАЕВ ПОВРЕЖДЕНИЯ ТОПЛИВА ВОДООХЛАЖДАЕМЫХ РЕАКТОРОВ (2006–2015 годы)

ОБЗОР СЛУЧАЕВ ПОВРЕЖДЕНИЯ ТОПЛИВА ВОДООХЛАЖДАЕМЫХ РЕАКТОРОВ (2006–2015 ГОДЫ) МАГАТЭ, 2022 ГОД STI/PUB/1864 ISBN 978–92–0–429520–7 (печатный формат) ISBN 978–92–0–429620–4 (формат pdf) ISSN 2664–4886

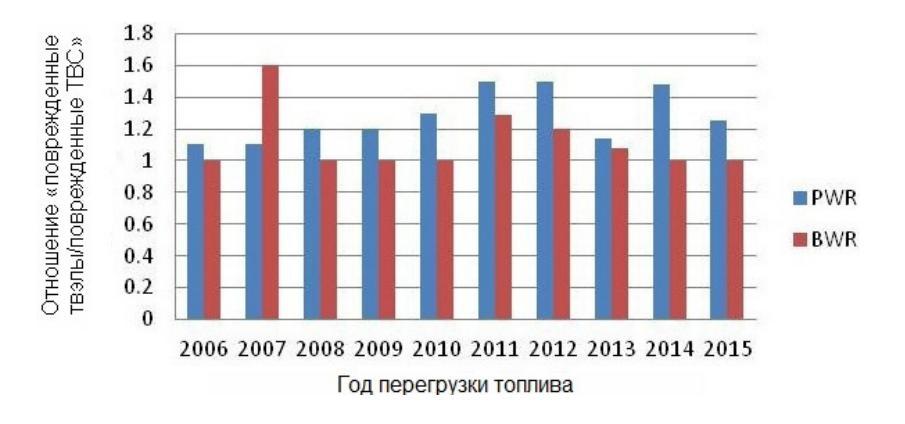
*РИС. 1. Отношение числа поврежденных твэлов к числу поврежденных ТВС на PWR и BWR (на основе результатов послереакторных исследований).*

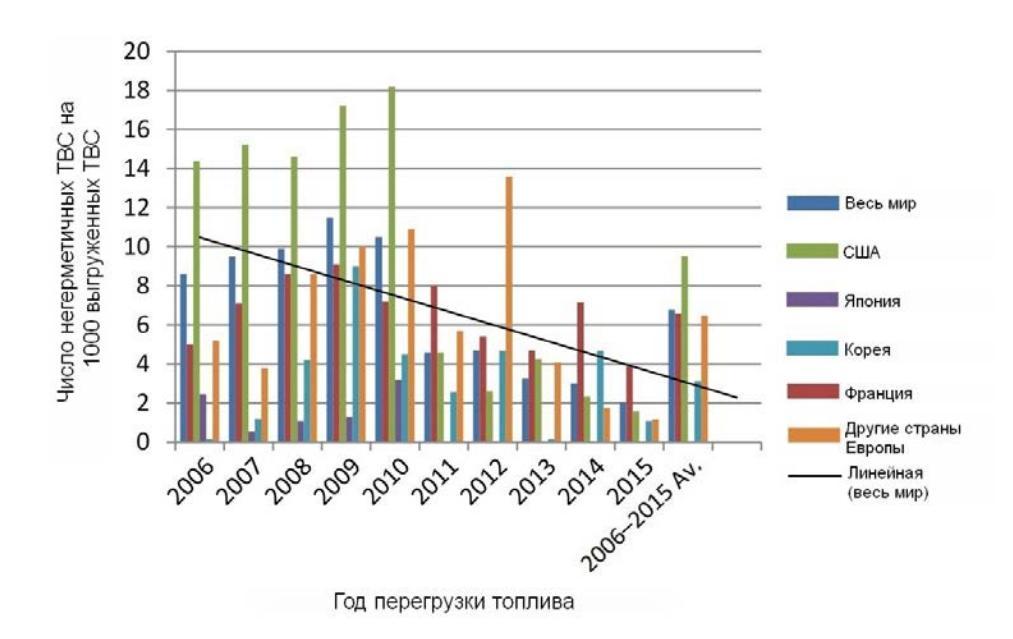
РИС. 2. Частота повреждений TBC PWR в 2006–2015 годах. Линейная экстраполяция для средних значений по миру.

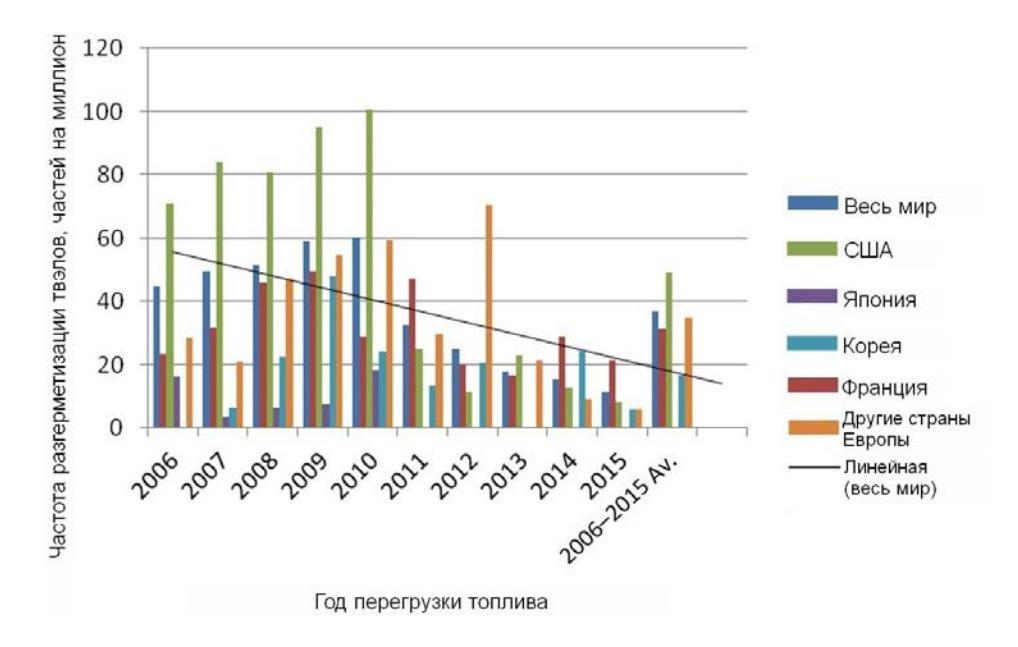
*РИС. 3.* Частота повреждений твэлов *PWR* в 2006–2015 годах. Линейная экстраполяция для средних значений по миру («частей на миллион» означает 1 × 10<sup>6</sup>).

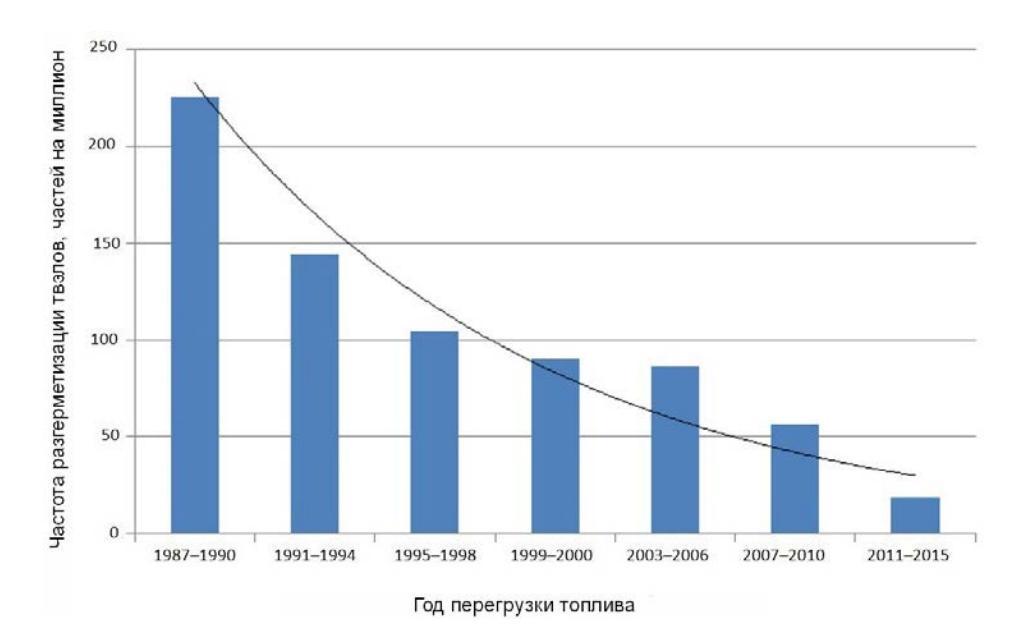
РИС. 4. Средние по миру значения частоты повреждений твэлов PWR, сгруппированные в 4-летние периоды временного отрезка 1987–2015 годов [3].

Для более подробного изучения долгосрочных тенденций в частоте повреждений твэлов PWR средние данные по миру за 1987–2015 годы были сгруппированы в 4-летние периоды (рис. 4).

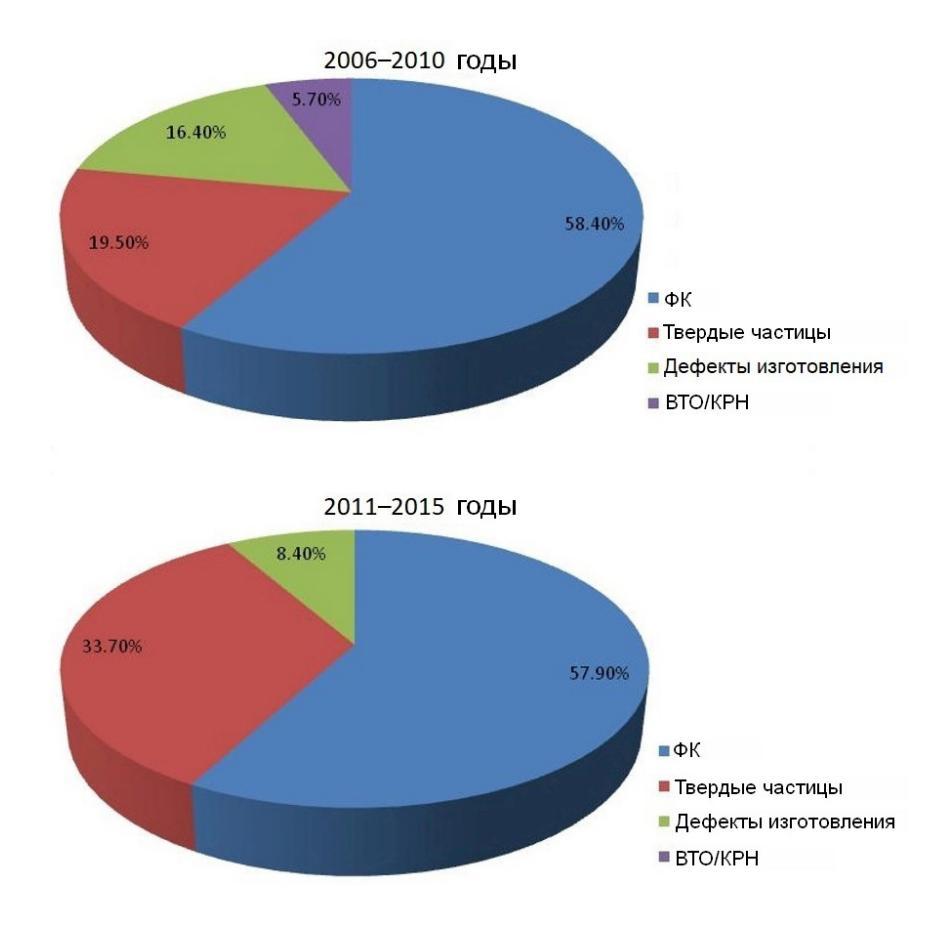
РИС. 5. Причины разгерметизации твэлов PWR по всему миру в 2006–2010 годах (наверху) и 2011–2015 годах (внизу). ФК — фреттинг-коррозия

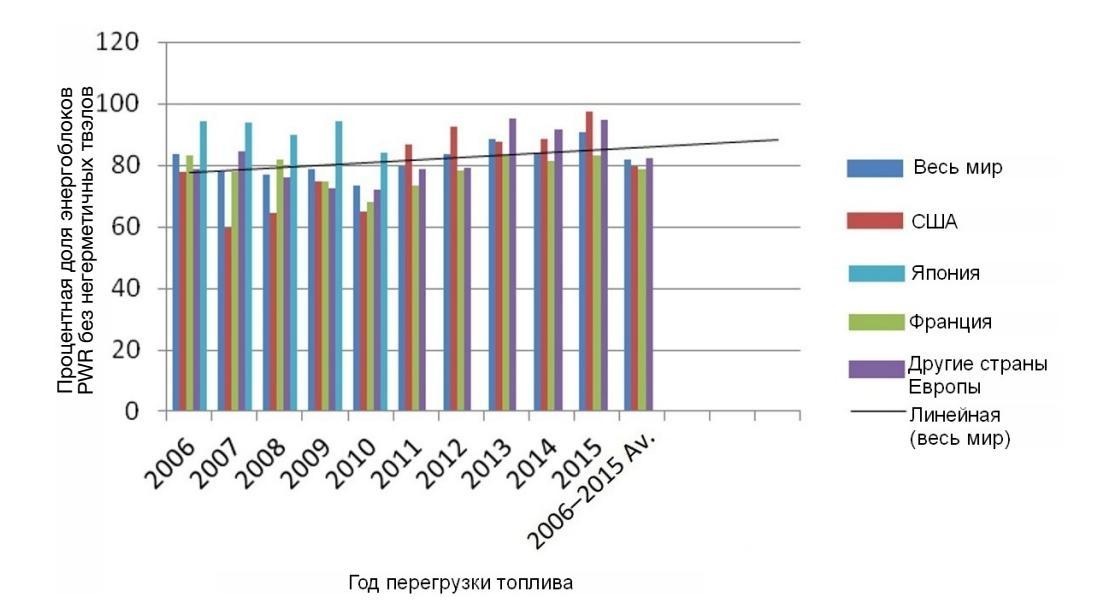
РИС. 6. Процентная доля энергоблоков PWR без негерметичных твэлов. Линейная экстраполяция для средних значений по миру.

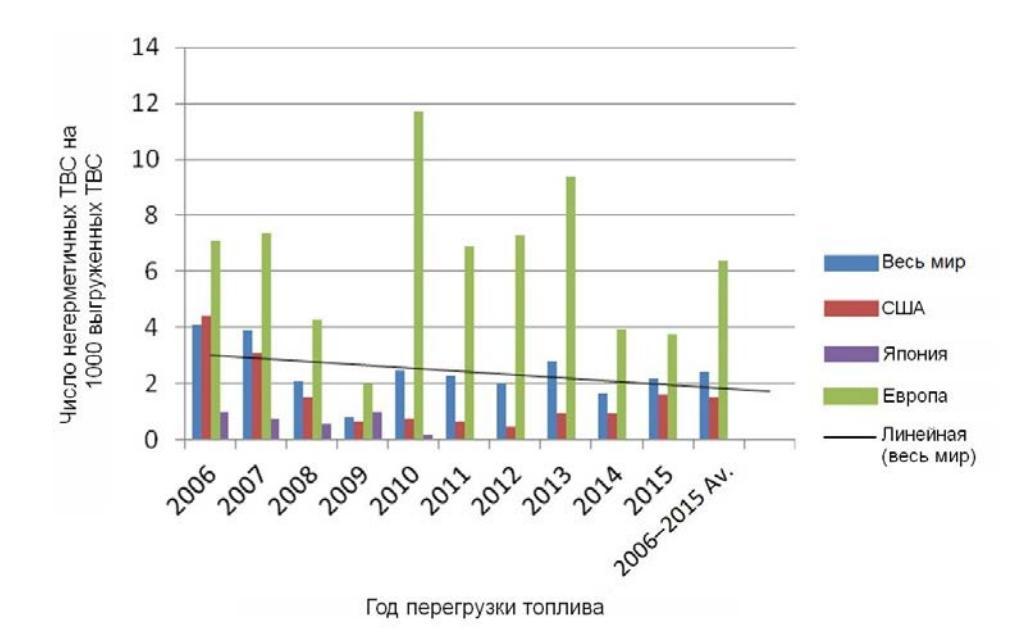
РИС. 7. Частота повреждений TBC BWR в 2006–2015 годах. Линейная экстраполяция для средних значений по миру.

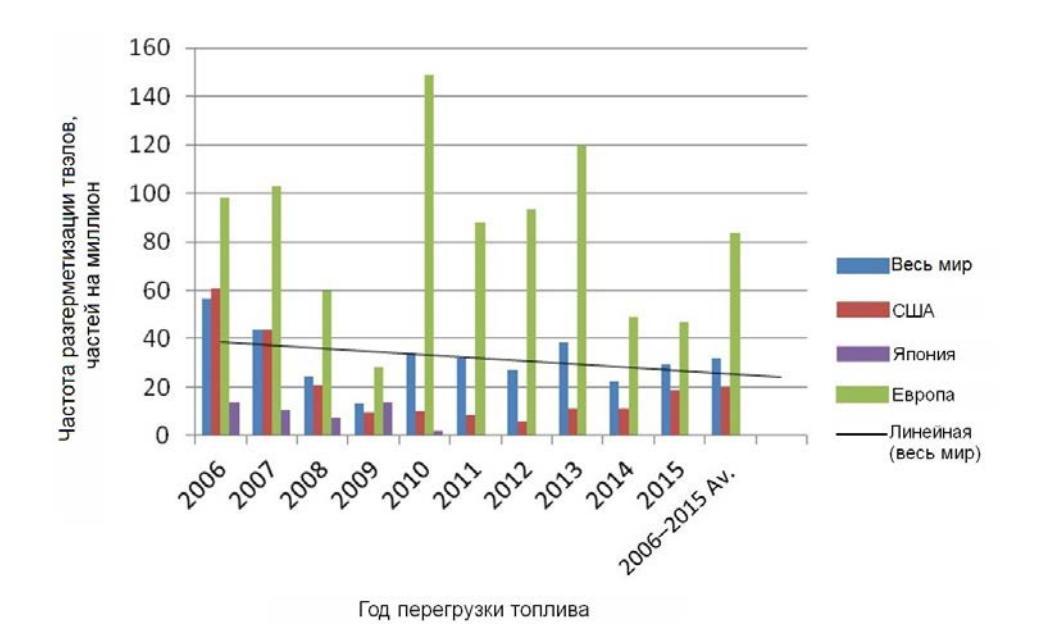
РИС. 8. Частота повреждений твэлов BWR в 2006–2015 годах. Линейная экстраполяция для средних значений по миру.

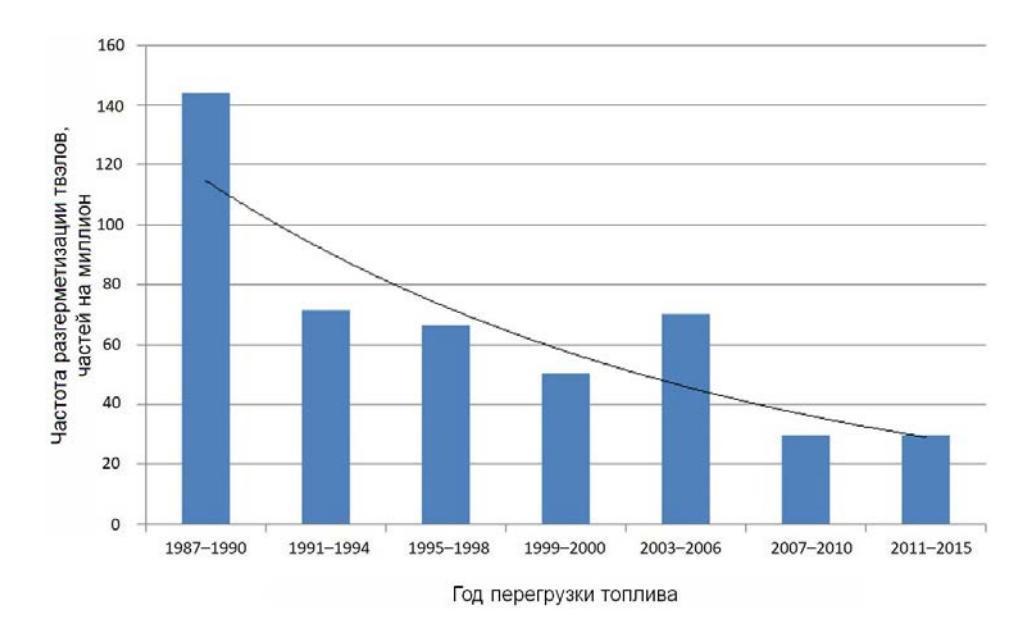
РИС. 9. Средние по миру значения частоты повреждений твэлов BWR, сгруппированные в 4-летние периоды временного отрезка 1987–2015 годов [3].

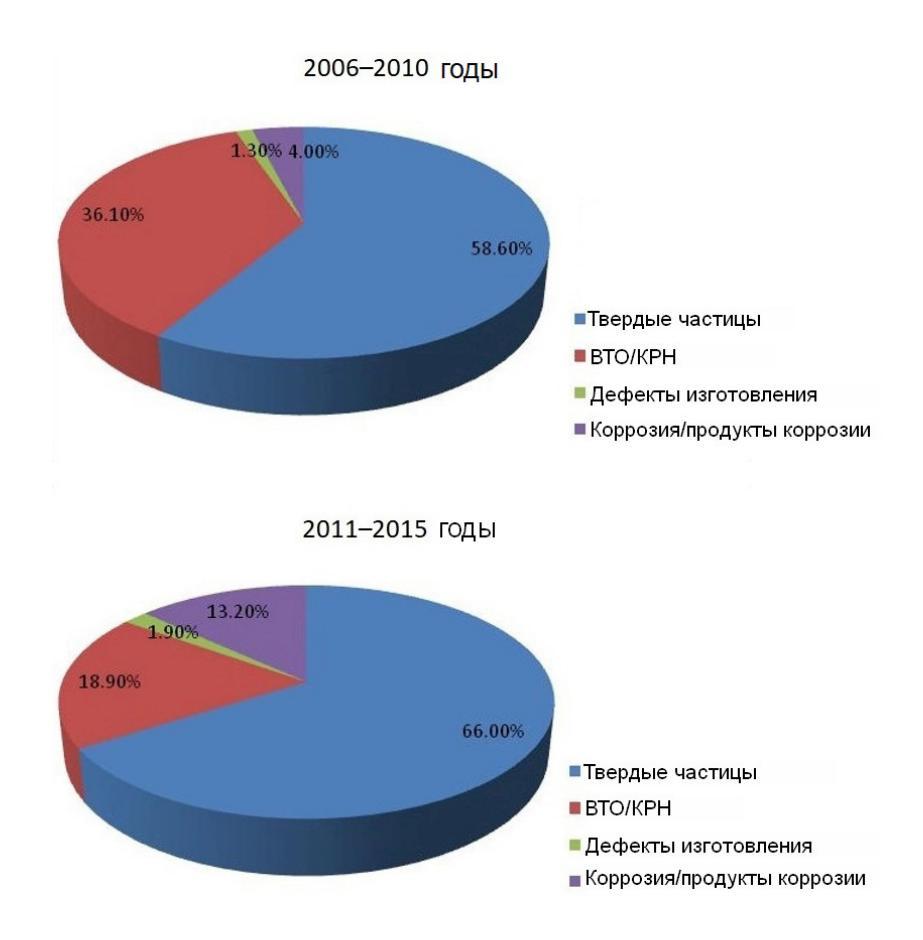
РИС. 10. Причины разгерметизации твэлов BWR по всему миру в 2006–2010 годах (наверху) и 2011–2015 годах (внизу).

Доля повреждений, вызванных твердыми частицами, выросла с ~30% в 1990-х годах до ~49% в 2011–2015 годах (см. рис. 10). В отличие от предыдущих данных, относящихся к 1994–2006 годам, доля повреждений, вызванных коррозией или продуктами коррозии, сократилась, а повреждения типа ВТО/КРН находились на втором месте. Повреждения, связанные с дефектами изготовления, составляли ~1% всех повреждений в 2006–2015 годах (~10% всех повреждений в 1990-х годах).

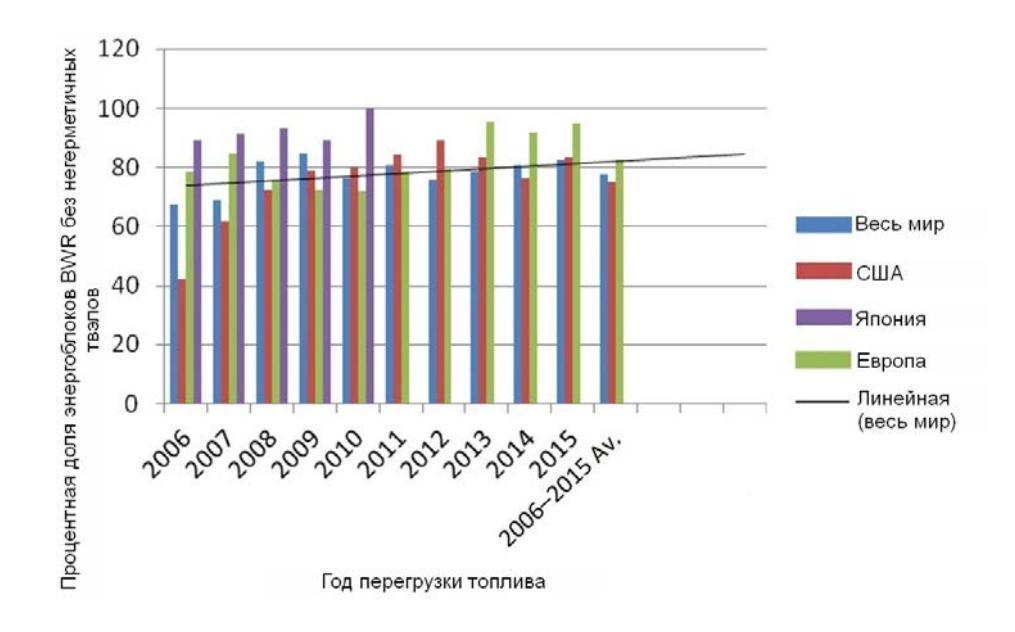
РИС. 11. Процентная доля энергоблоков BWR без негерметичных твэлов. Линейная экстраполяция для средних значений по миру.

На рис. 11 показана процентная доля энергоблоков BWR всего мира, не столкнувшихся с проблемой разгерметизации. Средние значения по миру, США и Европе в 2006–2015 годах составляли 77,8%, 75,1% и 82,3% соответственно. Для периода 1994–2006 годов эти значения составляли 77,5%, 62,0% и 59,4% соответственно. Это говорит об улучшении ситуации в США и Европе.

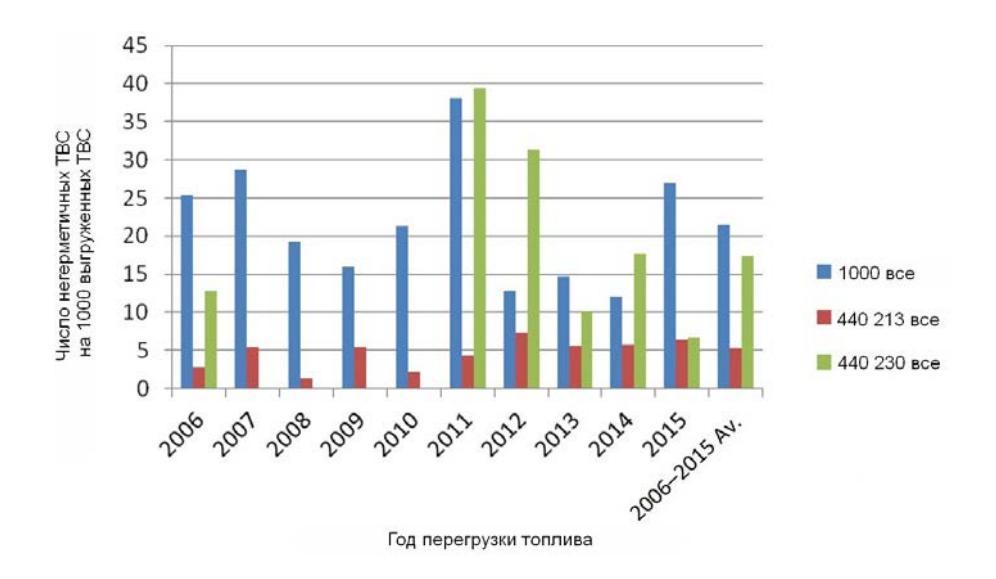
РИС. 12. Частота разгерметизации ТВС ВВЭР в 2006-2015 годах.

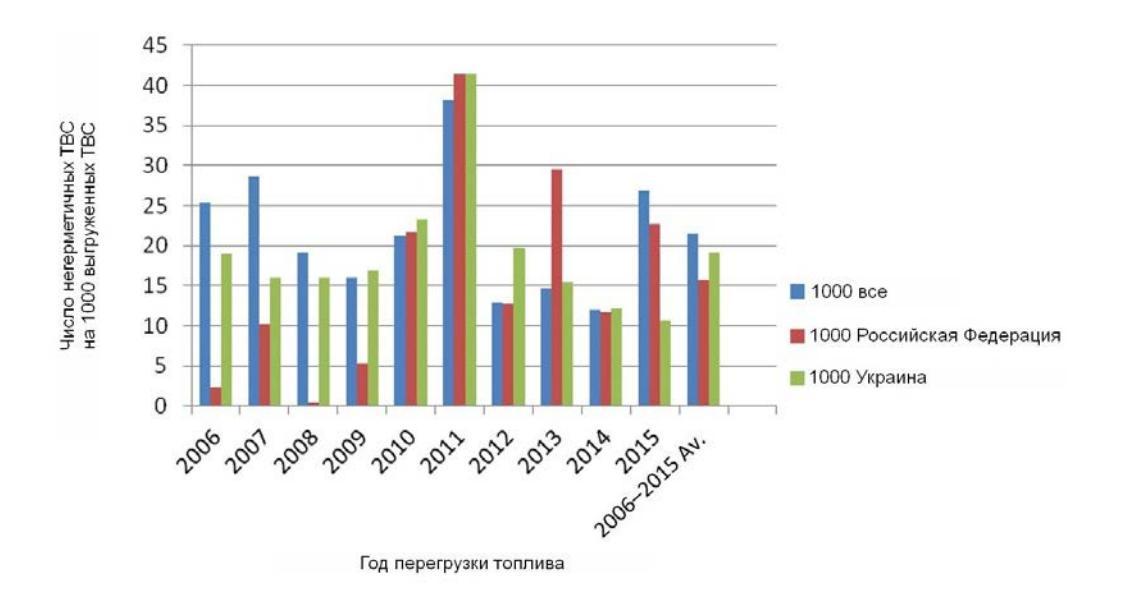
РИС. 13. Частота разгерметизации ТВС ВВЭР-1000 в 2006-2015 годах.

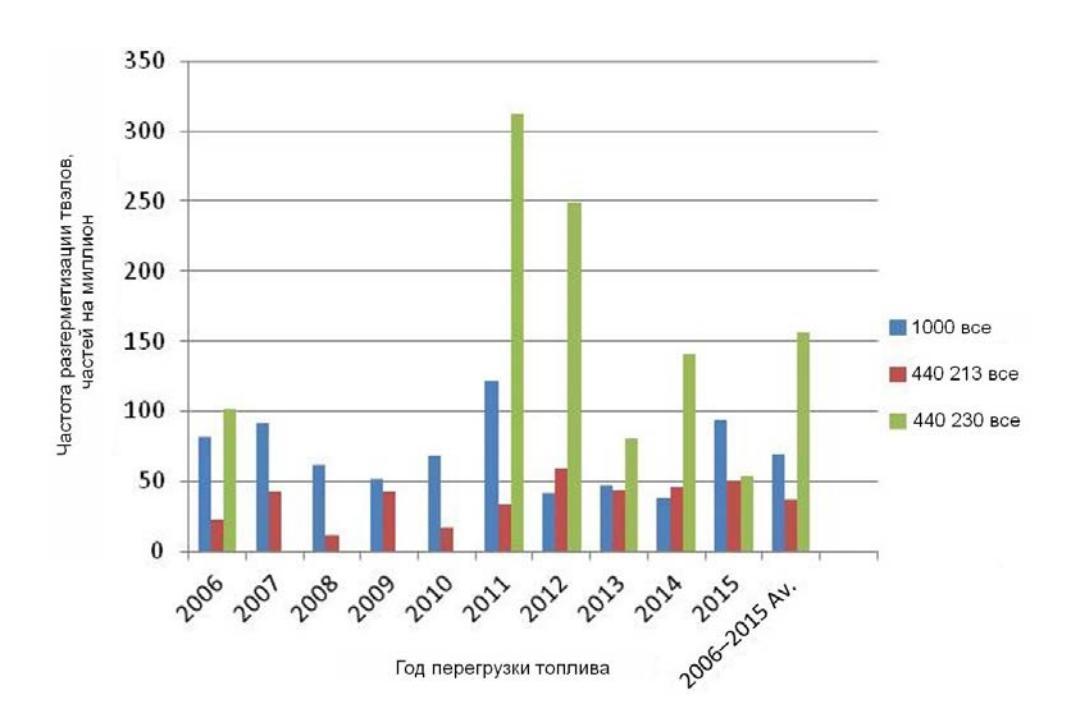
РИС. 14. Частота разгерметизации твэлов ВВЭР в 2006–2015 годах.

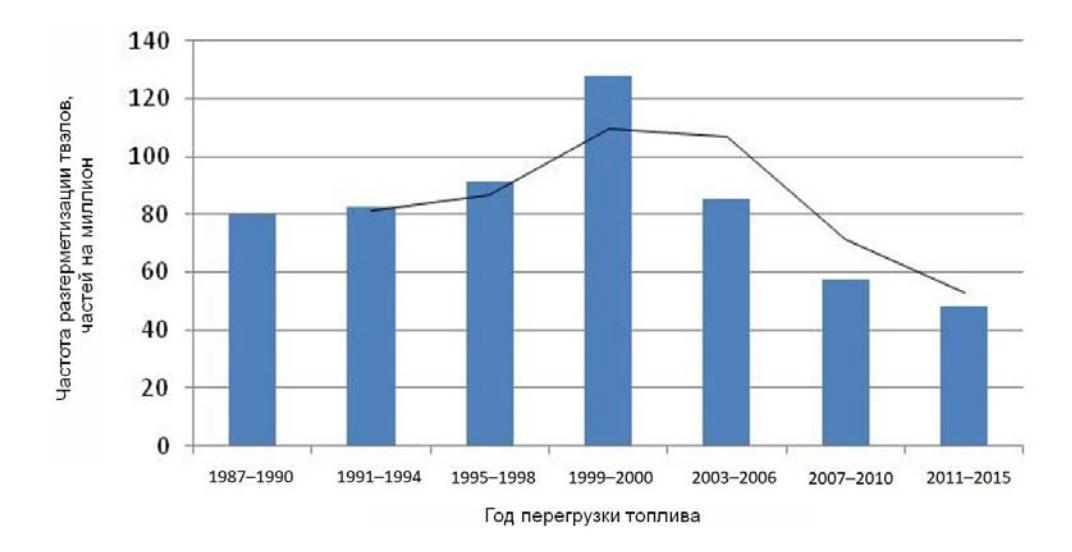
РИС. 15. Значения частоты разгерметизации твэлов на всех энергоблоках ВВЭР-1000 и ВВЭР-440/213, работавших в 1987–2015 годах, усредненные и сгруппированные по 4-летним интервалам.

На рис. 15 показана частота разгерметизации твэлов на всех энергоблоках ВВЭР-1000 и ВВЭР-440/213, работавших в 1987–2015 годах, усредненная по 4-летним интервалам. Кривая частоты разгерметизации твэлов несколько поднимается в 2001 году ввиду повреждений ТВС ВВЭР-1000 на энергоблоке №1 Балаковской АЭС. Причина роста частоты разгерметизации твэлов в 2011 году приведена выше, а рост этого показателя в 2001 году объяснялся повреждениями ТВС ВВЭР-1000 на энергоблоке №1 Балаковской АЭС, энергоблоке №2 Балаковской АЭС и энергоблоке №3 Ровенской АЭС, которые затронули 9 ТВС, 9 ТВС и 11 ТВС соответственно.

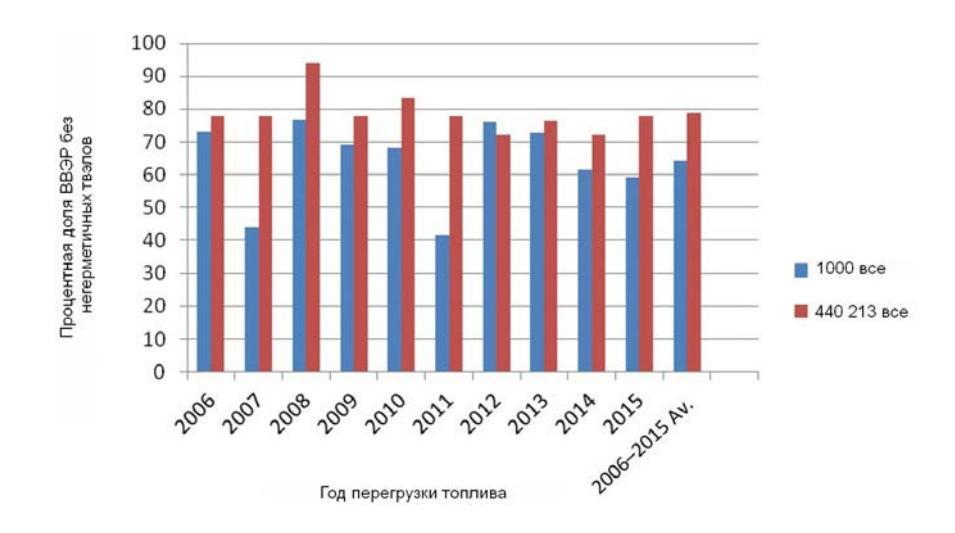
РИС. 16. Процентная доля энергоблоков ВВЭР (все блоки ВВЭР-1000 и ВВЭР-440/213, работавшие в 2006–2015 годах) без негерметичных твэлов.

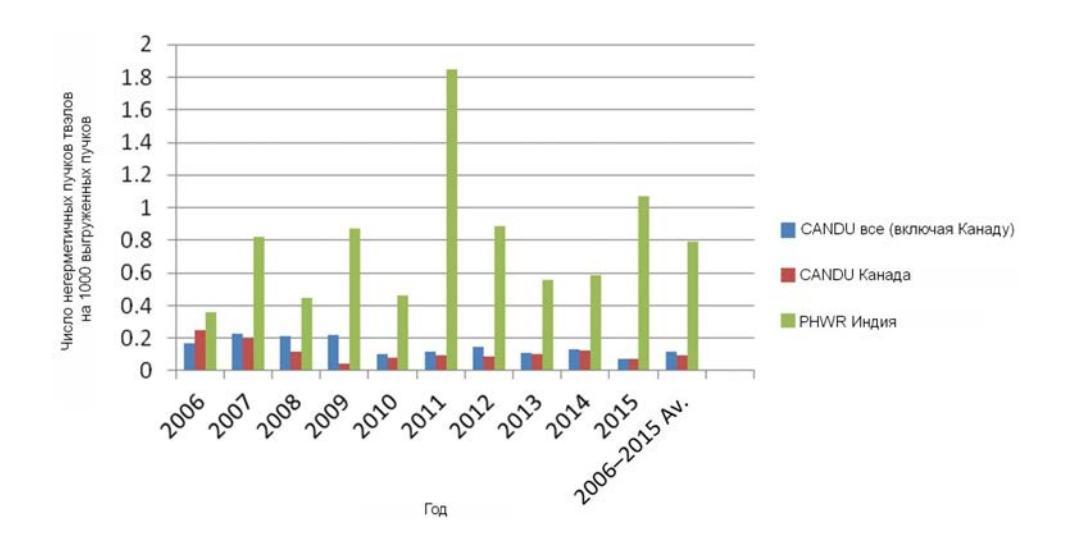
РИС. 17. Частота повреждений пучков твэлов CANDU и других PHWR.

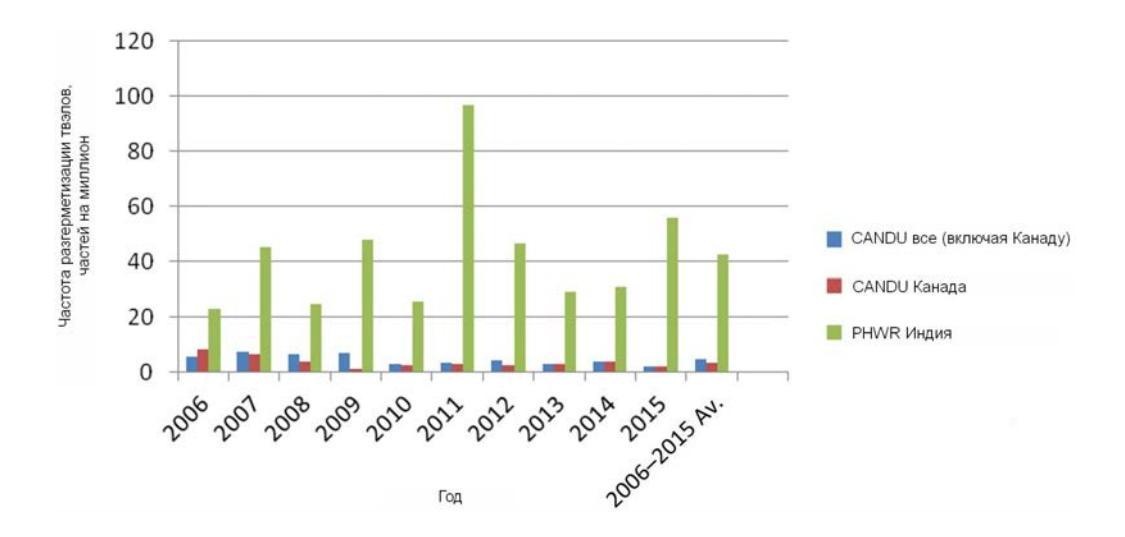
РИС. 18. Частота разгерметизации твэлов CANDU и других PHWR в 2006–2015 годах.

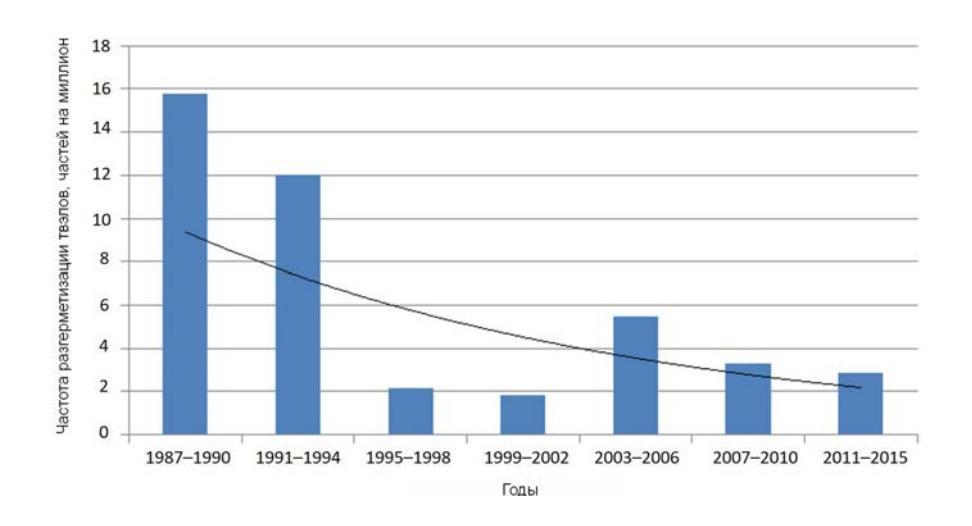
РИС. 19. Частота разгерметизации твэлов CANDU в частях на миллион.

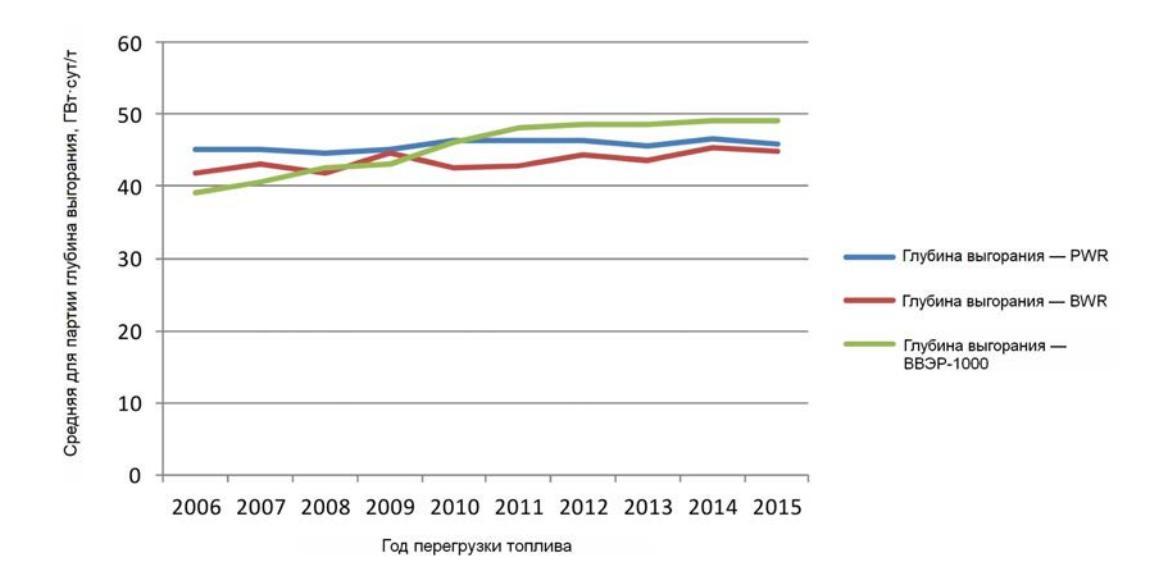
РИС. 20. Усредненные значения глубины выгорания партии топлива PWR, BWR и BBЭP-1000 за 2006–2015 годы, о которых сообщили члены Технической рабочей группы МАГАТЭ по характеристикам и технологии топлива.

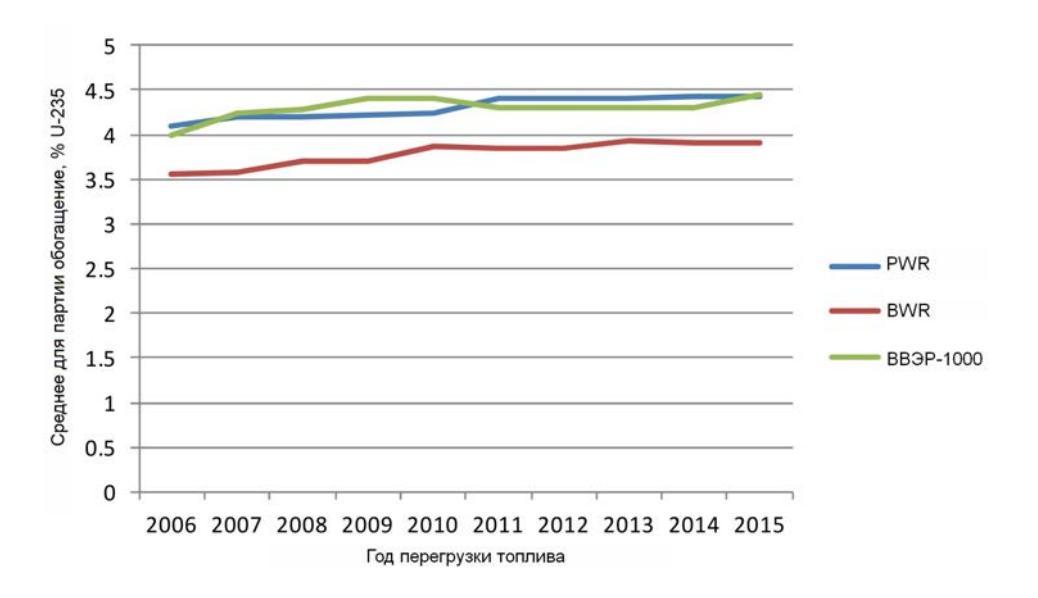
РИС. 21. Средние уровни обогащения топлива (процентная доля <sup>235</sup>U) PWR, BWR и BBЭP-1000 за 2006–2015 годы, о которых сообщили члены Технической рабочей группы МАГАТЭ по характеристикам и технологии топлива.

Как показано на рис. 21, средние уровни обогащения топлива (примерно для 50% PWR и BWR и ~40% BBЭР-1000) за 2006–2015 годы, о которых сообщили члены ТРГ-ХТТ МАГАТЭ, выросли с 4% в 2006 году до 4,5% в 2015 году для PWR и BBЭР-1000 и с 3,5% в 2006 году до 4% в 2015 году для BWR.

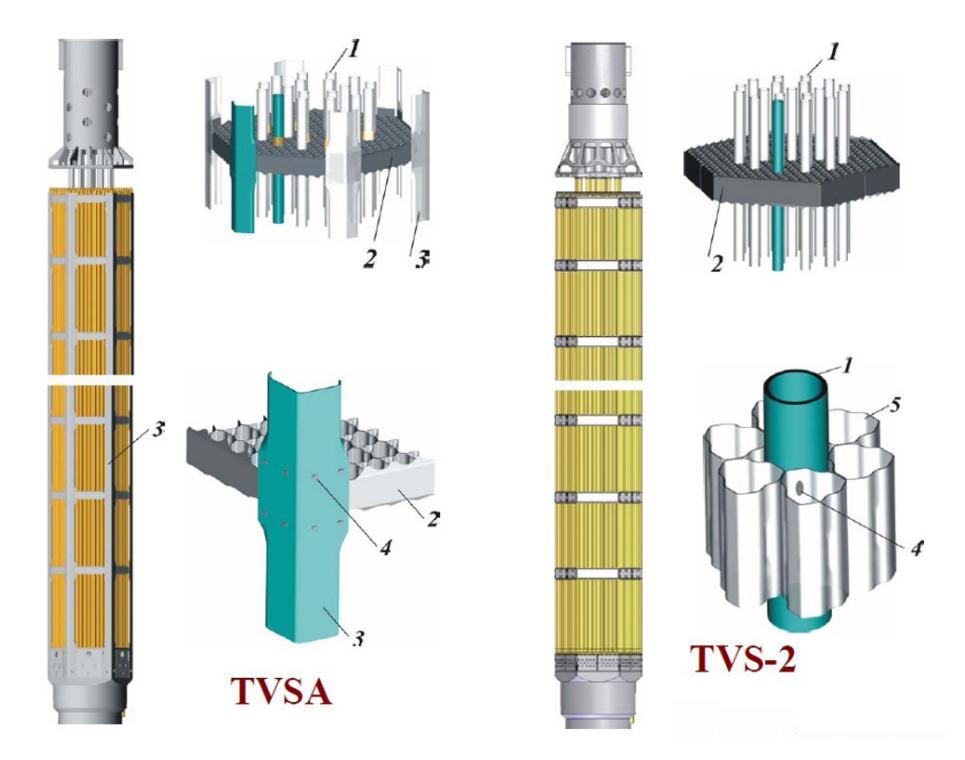
РИС. 22. ТВС ВВЭР-1000 с жестким каркасом ТВСА (слева) и ТВС-2 (справа). Условные обозначения: 1 — направляющие трубы; 2 — дистанционирующая решетка; 3 — уголки; 4 — контактная точечная сварка; 5 — ячейка дистанционирующей решетки. Рисунок предоставлен Институтом ядерных исследований и ядерной энергии Болгарской академии наук [29].

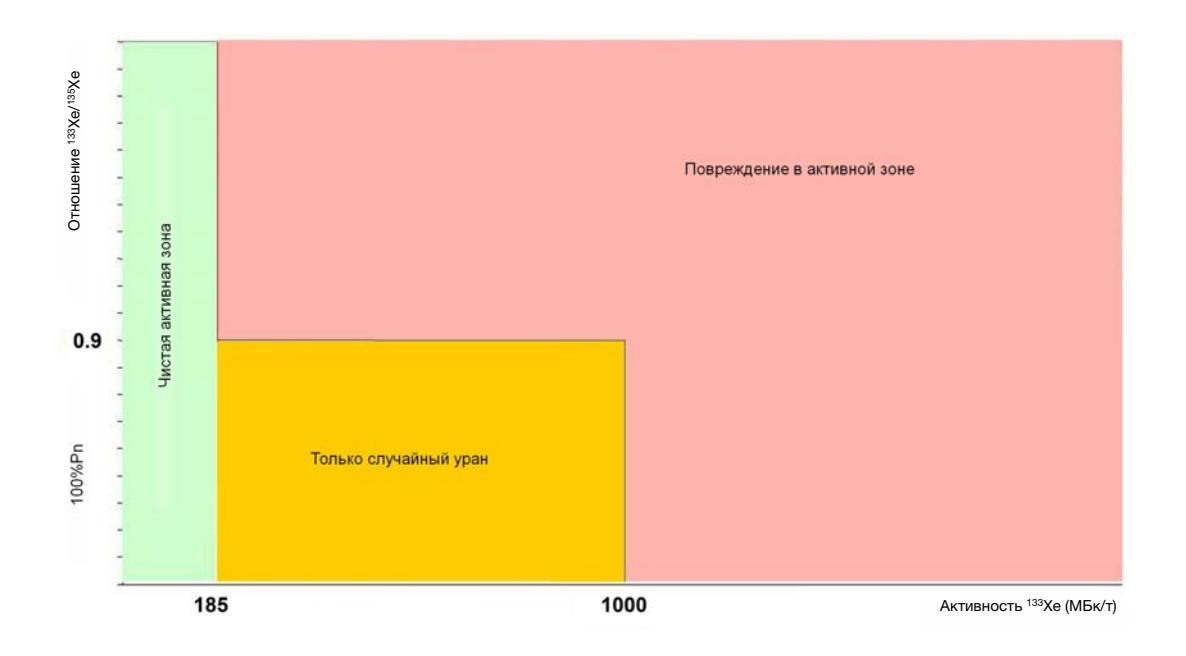
*РИС. 23. Используемая во Франции схема обнаружения повреждений топлива на основе значений* <sup>133</sup>*Xe и* <sup>135</sup>*Xe. Рисунок предоставлен «Электрисите де Франс».*

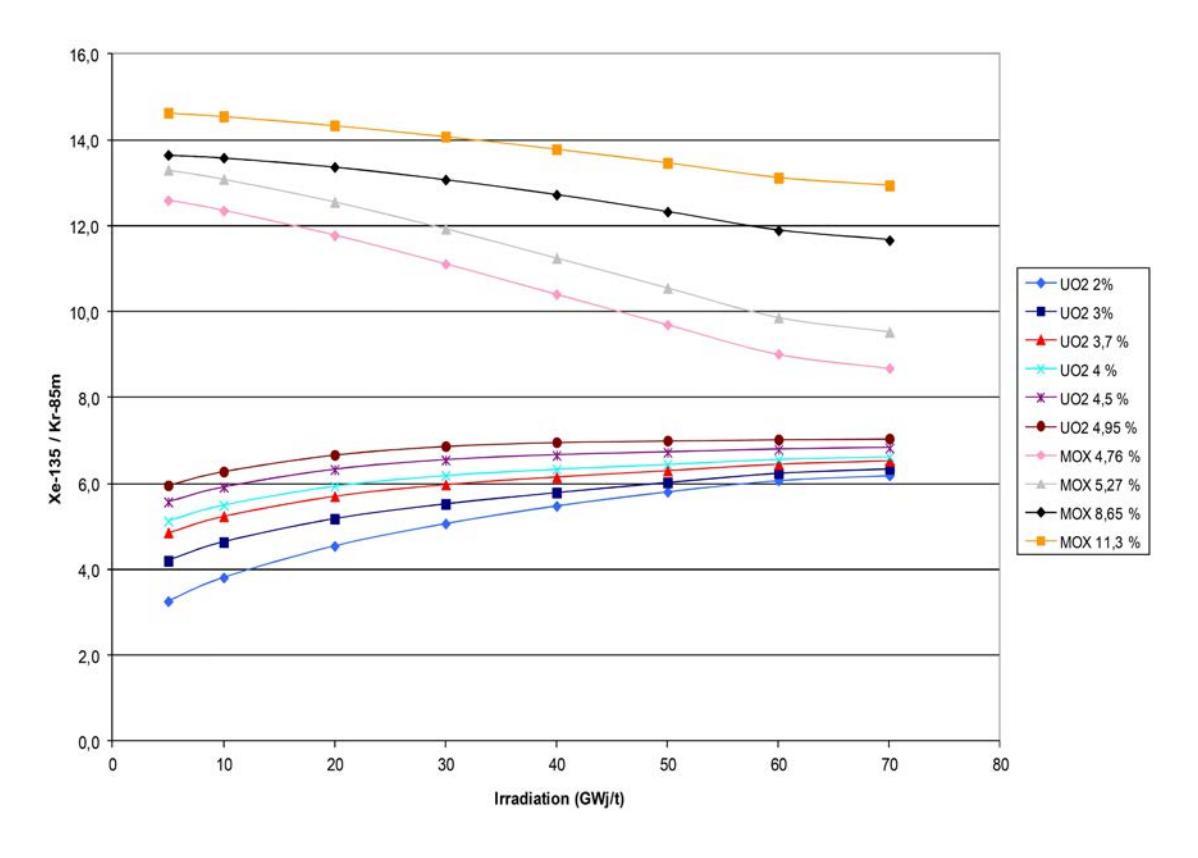
РИС. 24. Определение повреждений топлива из  $UO_2/MOX$  на основе отношения <sup>135</sup>Xe/<sup>85m</sup>Kr. Рисунок предоставлен «Электрисите де Франс».

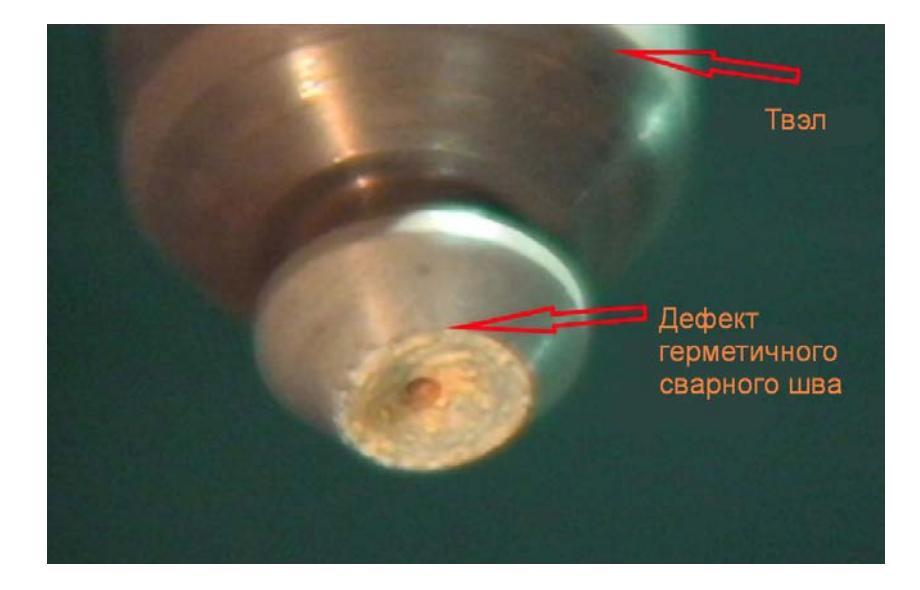
РИС. 25. Дефект герметичного сварного шва на твэле французского реактора. Рисунок предоставлен «АРЕВА НП».

Во Франции за последнее десятилетие дефекты герметичных сварных швов также привели к повреждению топлива «АРЕВА». Было установлено, что такие дефекты возникают только на верхней концевой заглушке, которая обрабатывается по второму разу в герметичной сварочной камере. Такой дефект показан на рис. 25.

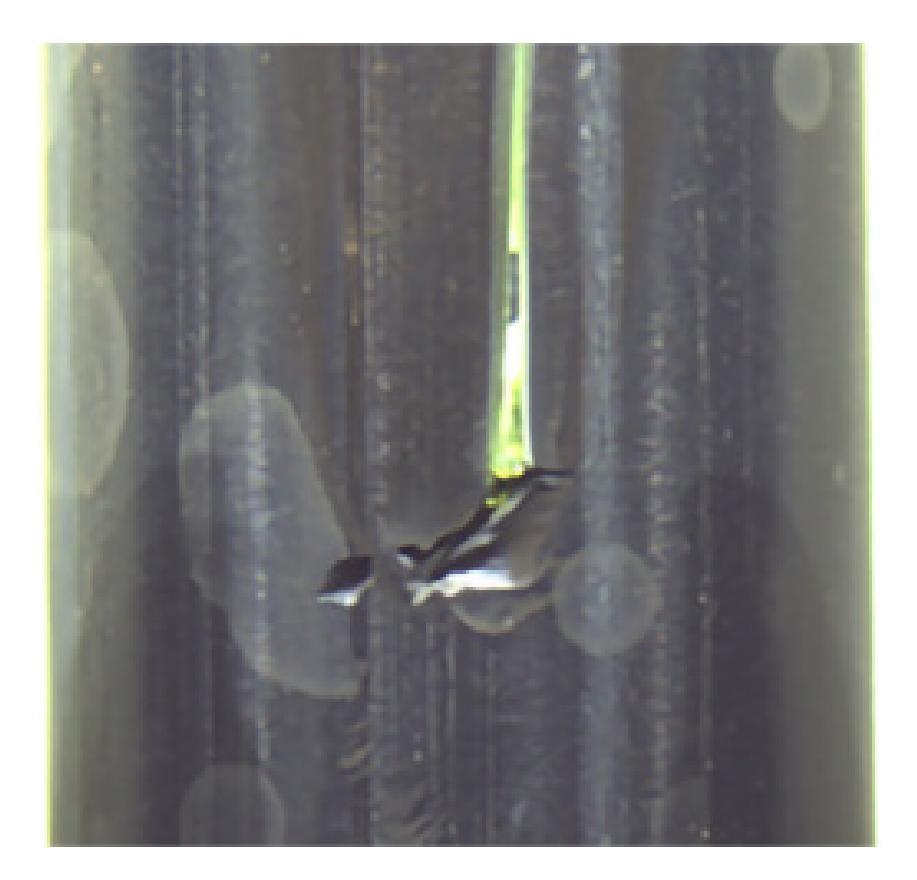
РИС. 26. Ранняя разгерметизация (первый цикл) на твэле французского реактора. Рисунок предоставлен «АРЕВА НП».

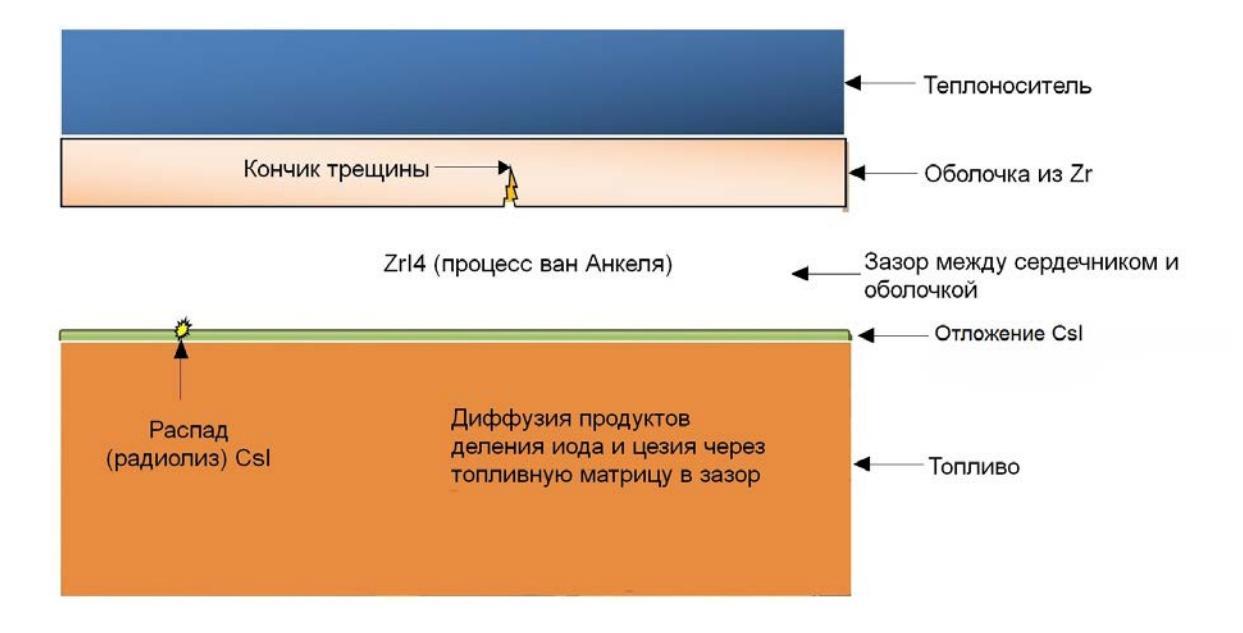
РИС. 27. Схема индуцируемого иодом процесса коррозионного растрескивания под напряжением с углублением трещин. Рисунок предоставлен Королевским военным колледжем, Канада.

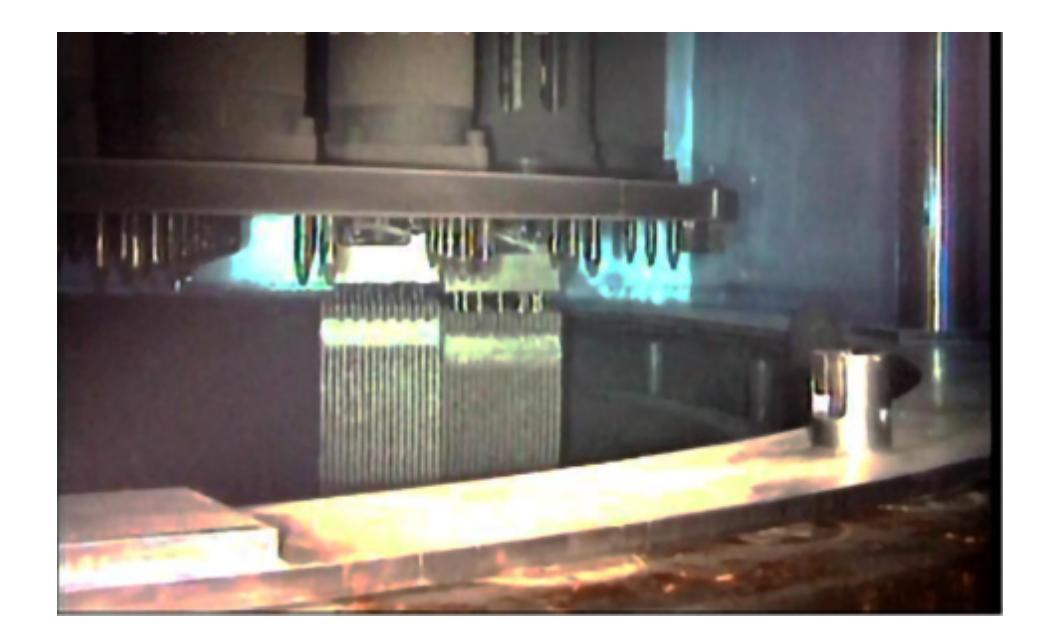
РИС. 29. Две ТВС, застрявшие под верхней плитой активной зоны на французской станции в 2008 году. Рисунок предоставлен «Электрисите де Франс».

- сборки были зафиксированы путем установки двух металлических балок, по одной на каждой стороне ТВС, поперек корпуса (на фланце корпуса);
- сборки были отсоединены от верхней плиты активной зоны с помощью специального инструмента.

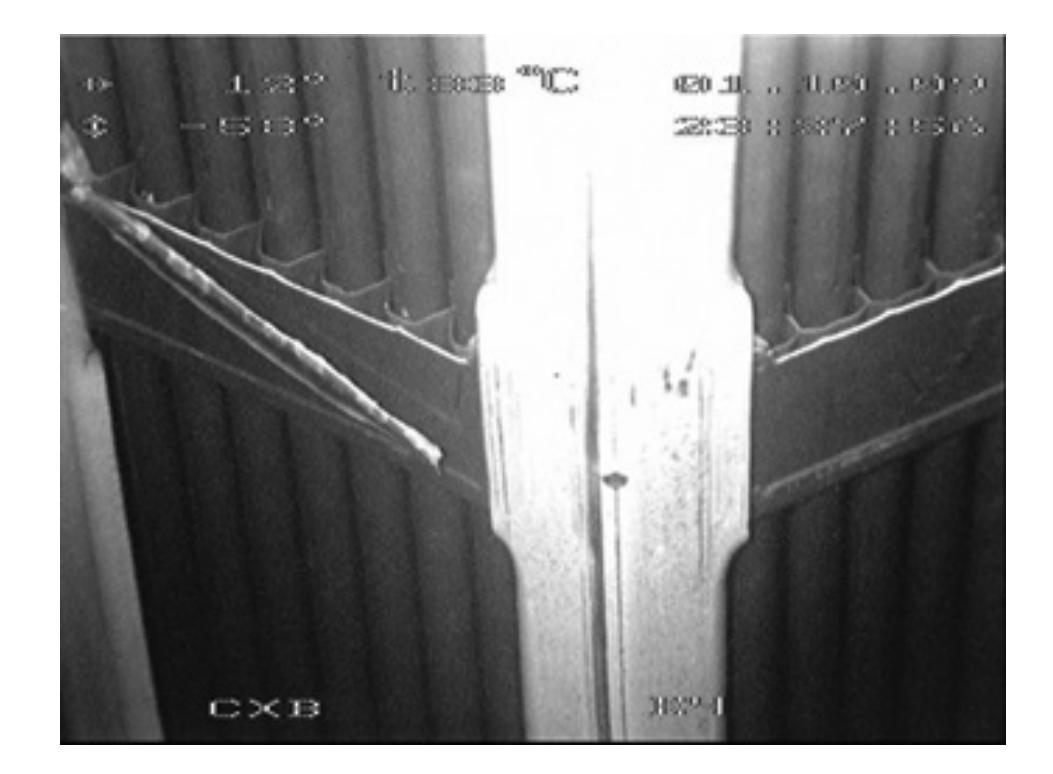
РИС. 30. Повреждение четвертой дистанционирующей решетки ТВС-АЛЬФА на энергоблоке №1 Калининской АЭС. Рисунок предоставлен Институтом ядерных исследований и ядерной энергии Болгарской академии наук [70].

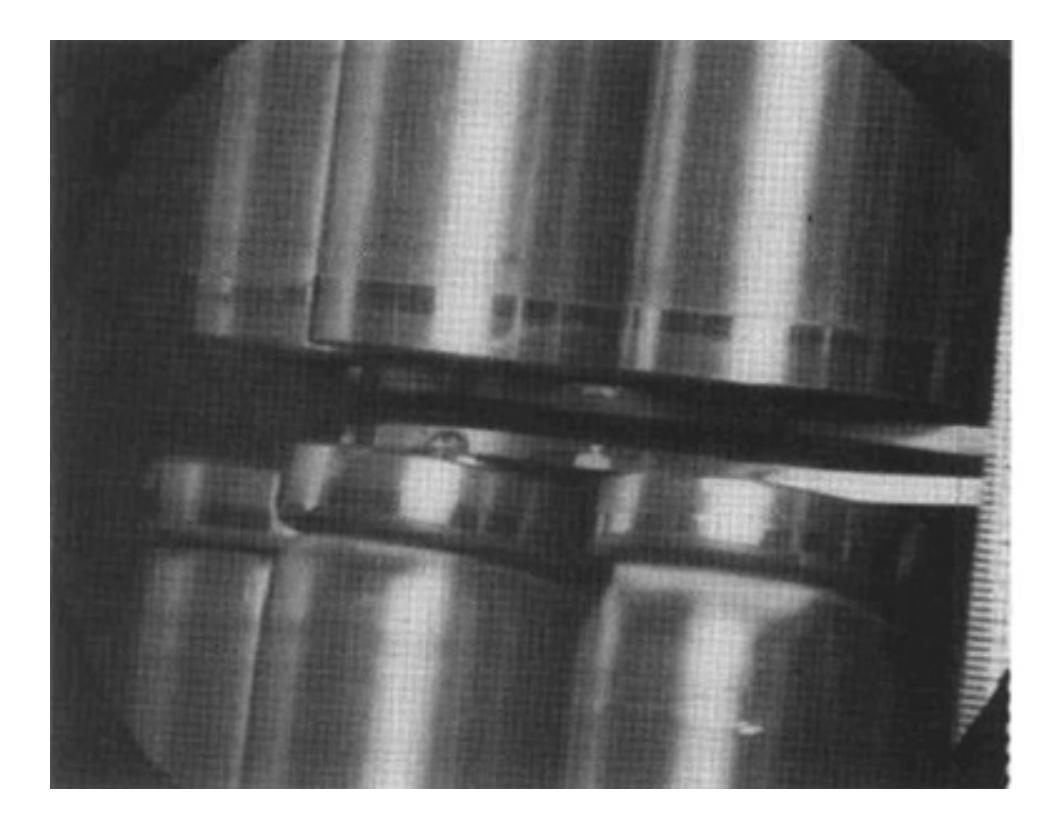
РИС. 31. Осевое сжатие оболочки в местах осевых зазоров на реакторе CANDU. Рисунок предоставлен «КАНДУ энерджи».

Были проведены испытания для определения влияния внешнего давления на оболочки топлива CANDU при разных осевых зазорах. Эти испытания показали, что при малых осевых зазорах радиальная деформация начинается в виде поперечного сужения или образования выступов, которое усиливается с ростом давления. При более крупных осевых зазорах в тот момент, когда давление достигает критического уровня, происходит мгновенное сжатие оболочки; этот
