# Серия изданий МАГАТЭ по ядерной энергии

# ОБЗОР СЛУЧАЕВ ПОВРЕЖДЕНИЯ ТОПЛИВА ВОДООХЛАЖДАЕМЫХ РЕАКТОРОВ (2006–2015 годы)

ОБЗОР СЛУЧАЕВ ПОВРЕЖДЕНИЯ ТОПЛИВА ВОДООХЛАЖДАЕМЫХ РЕАКТОРОВ (2006–2015 ГОДЫ) МАГАТЭ, 2022 ГОД STI/PUB/1864 ISBN 978–92–0–429520–7 (печатный формат) ISBN 978–92–0–429620–4 (формат pdf) ISSN 2664–4886

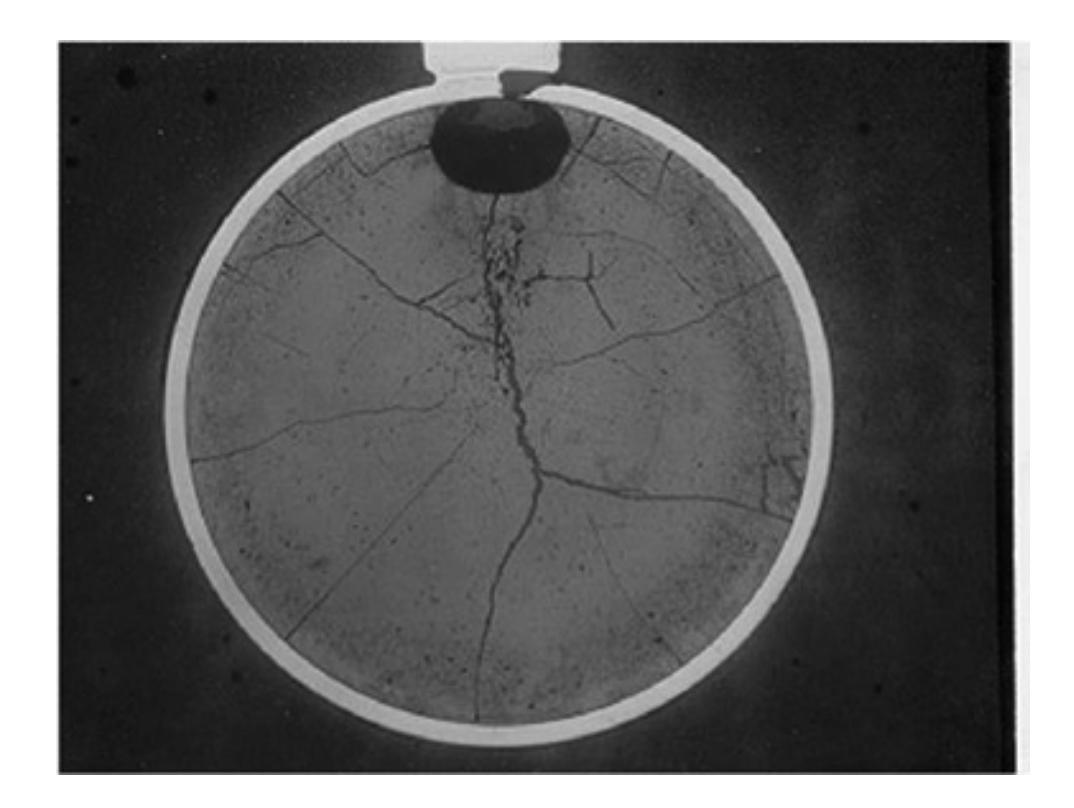
РИС. 32. Первичный дефект под опорой, за которым последовала эрозия UO<sub>2</sub>. Рисунок предоставлен «СНК-Лавалин», «КАНДУ энерджи».

Трение между опорными элементами, разделяющими твэлы, и между опорным элементом и трубой высокого давления во время эксплуатации может вызвать повреждение оболочки или вывести ее из строя. Фреттинг-повреждения отводов и трубы высокого давления возникают в результате вызванных потоком вибраций, когда пучок находится в зоне осевого потока и зоне поперечного потока в ходе нормальной эксплуатации. Степень износа увеличивается, когда пучки в течение длительного времени находятся в зоне поперечного потока и испытывают на себе акустические пульсации.

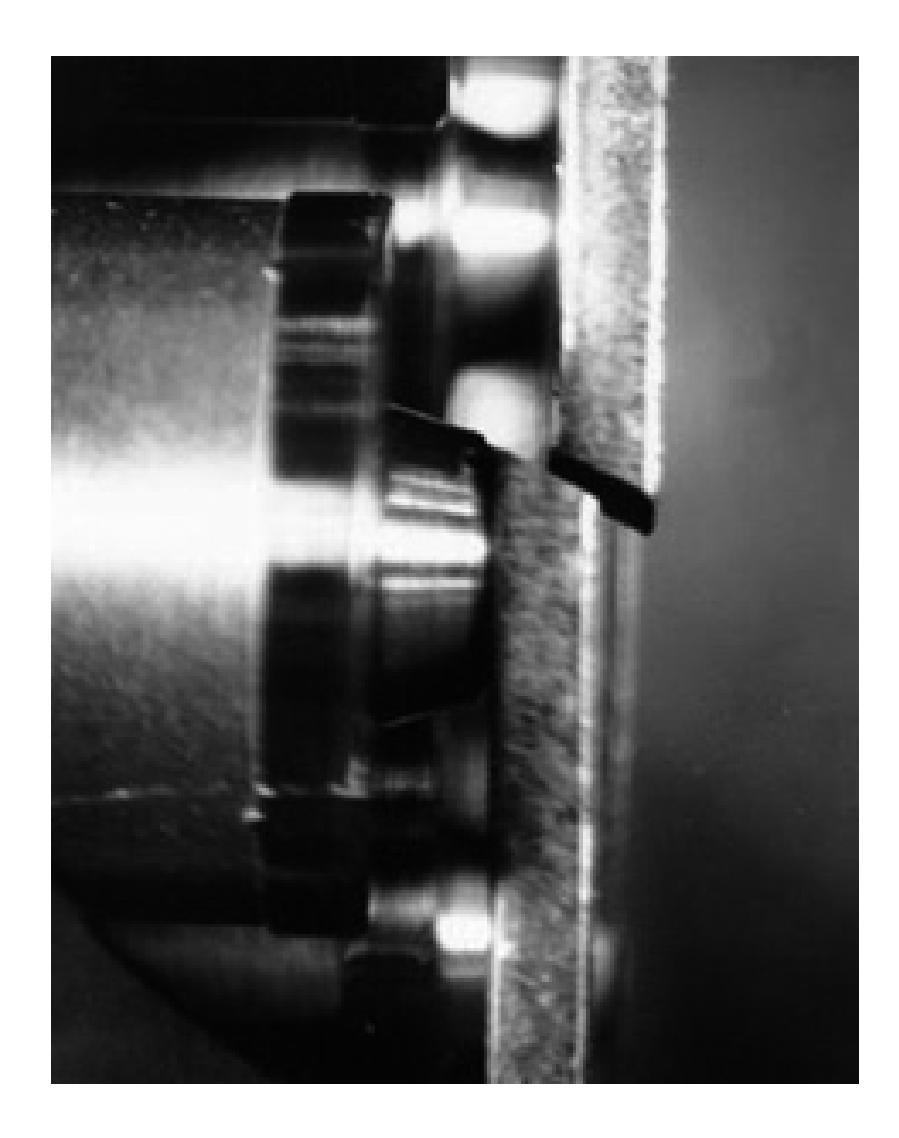
РИС. 33. Усталостная трещина на концевой пластине. Рисунок предоставлен «СНК-Лавалин», «КАНДУ энерджи».
#### 3.8.3.5. Другие механизмы повреждения топлива

Пучок твэлов испытывает на себе циклические нагрузки, создаваемые потоком теплоносителя, во время нахождения в зонах входа и выхода поперечного потока в топливном канале при перегрузке топлива (где он находится обычно менее 10 минут) и во время нахождения в топливном канале (обычно сотни дней). Пучки твэлов могут оставаться в зоне поперечного потока в течение длительного времени по различным причинам. Фракции, длительное время подвергавшиеся усталостным нагрузкам, могут вызывать повреждение концевой пластины и сварного соединения концевой пластины со сборкой (рис. 33). Для предотвращения повреждений по этому механизму были проведены внереакторные испытания, подготовлены рабочие инструкции и определены предельные значения.

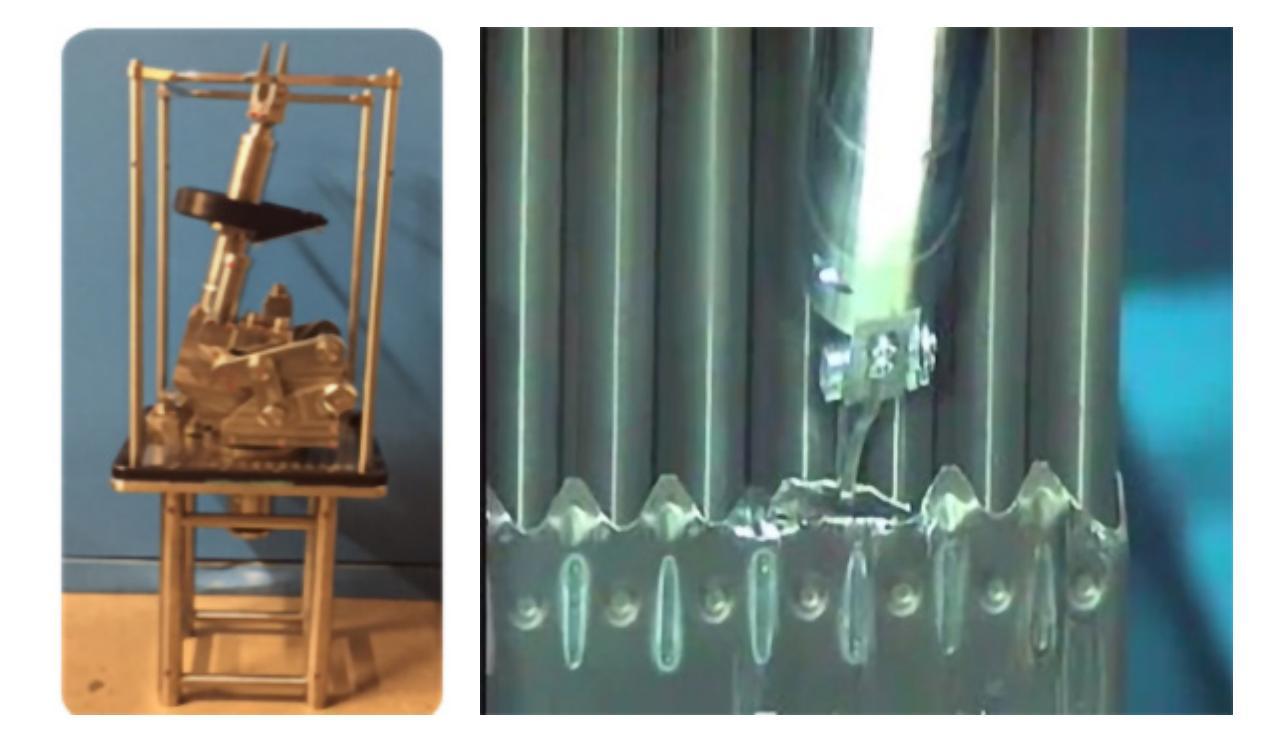
РИС. 34. Пример захвата (слева), используемого на PWR для извлечения твердых частиц из TBC (справа). Рисунок предоставлен «Электрисите де Франс».

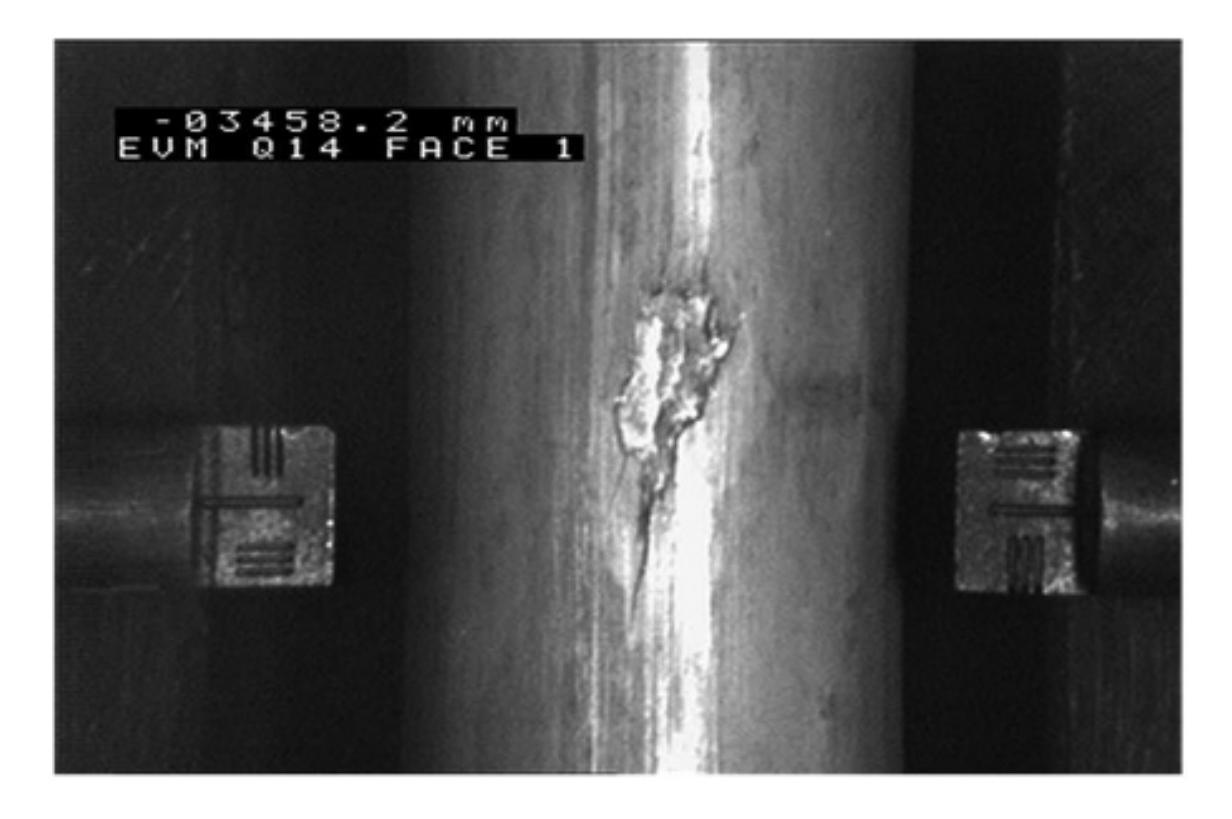
РИС. 35. Пример дефекта в форме солнца с лучами, вызванного вторичным гидрированием. Рисунок предоставлен «АРЕВА НП».

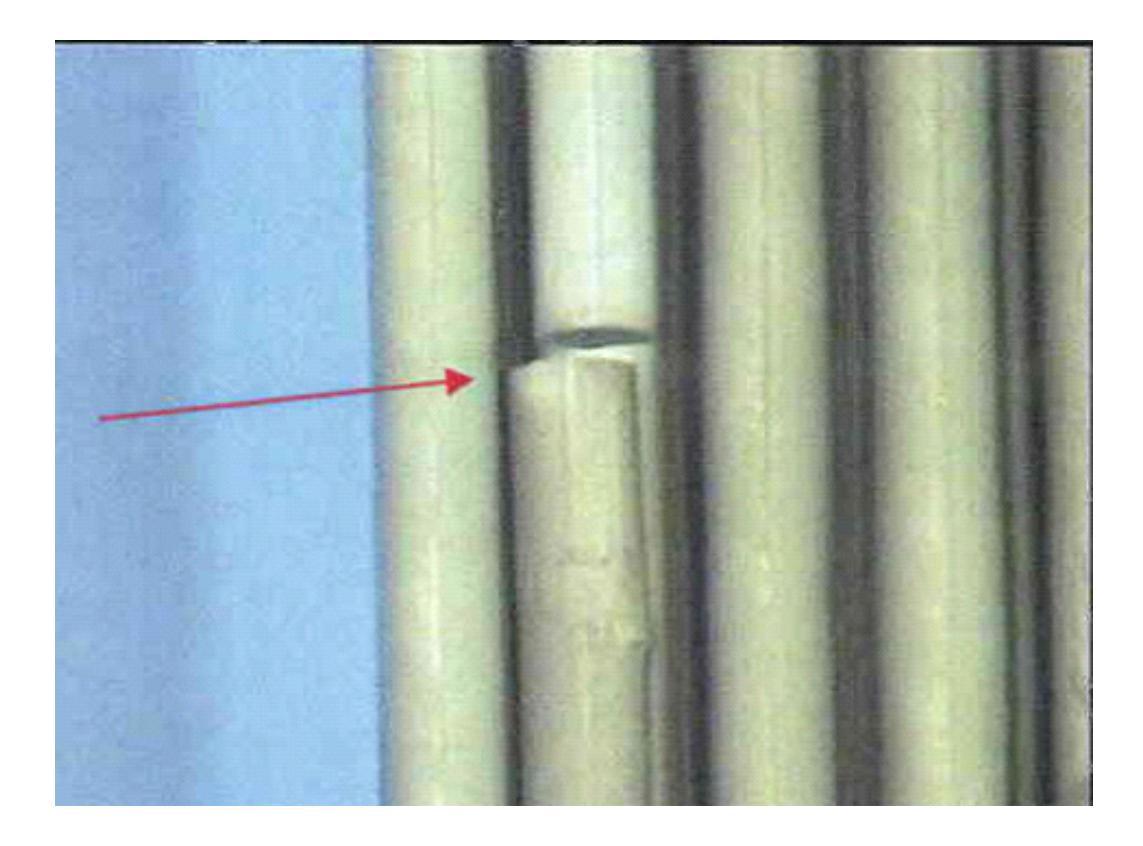
РИС. 36. Пример полного кругового разлома вследствие вторичного гидрирования. Рисунок предоставлен «Электрисите де Франс».

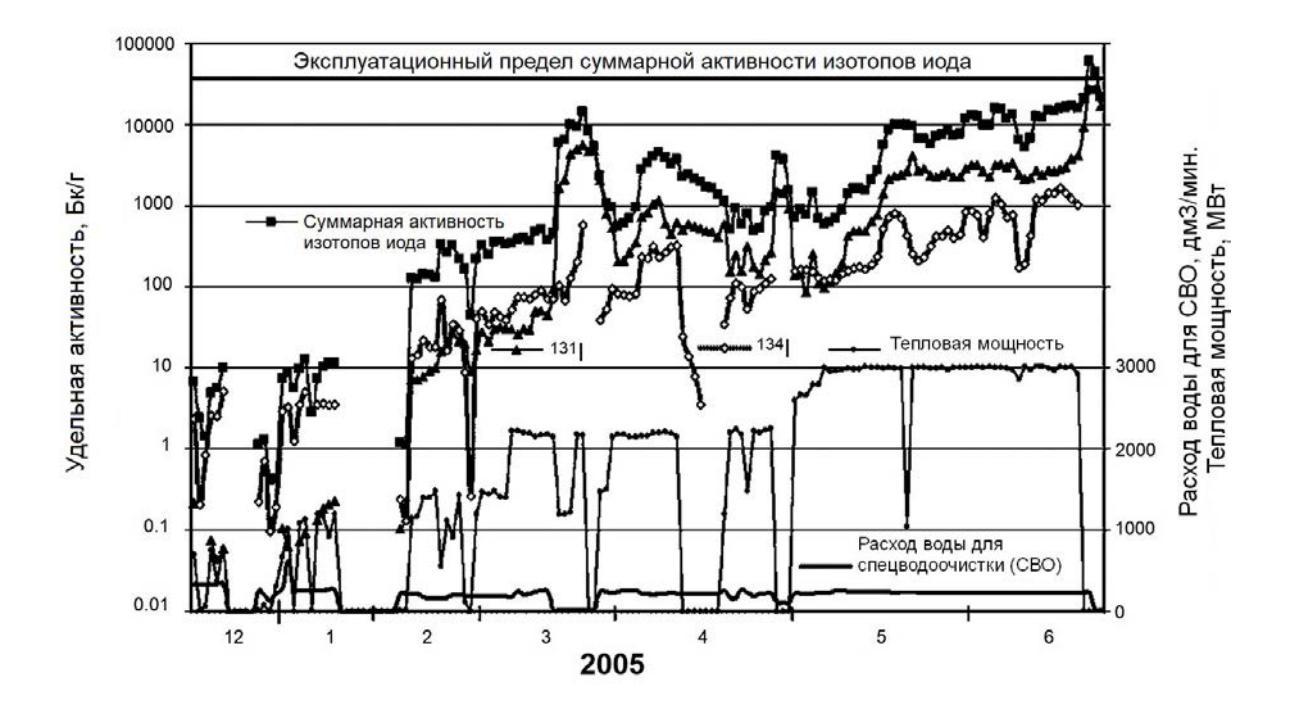
РИС. 37. Удельная активность в теплоносителе первого контура при эксплуатации энергоблока №3 Калининской АЭС с вторичным дефектом в негерметичном твэле в течение первых шести месяцев 2005 года. Рисунок предоставлен Институтом ядерных исследований и ядерной энергии Болгарской академии наук [79].
